Besichtigungsdatum: 01.10.2026
Protokollnummer: 48075451
Erstellt durch: Paula Busch
Besichtigt durch: Arijan Canziba

TMBJR7NU8PC208358

Zustandsbericht

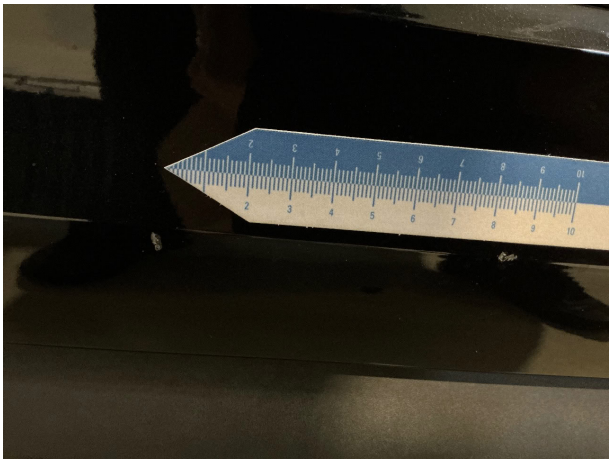
Beschädigung #1: Tür vorn rechts: Zierleiste unten - Kratzer - Smart Repair

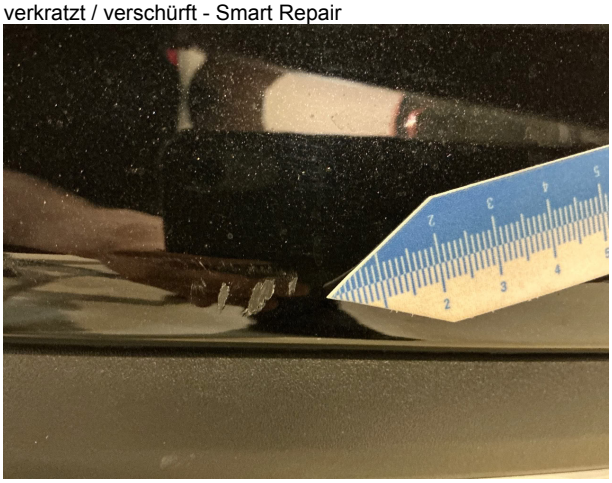
Beschädigung #2: Stossfänger vorn: Stossfänger vorn - verkratzt / verschürft - Smart Repair

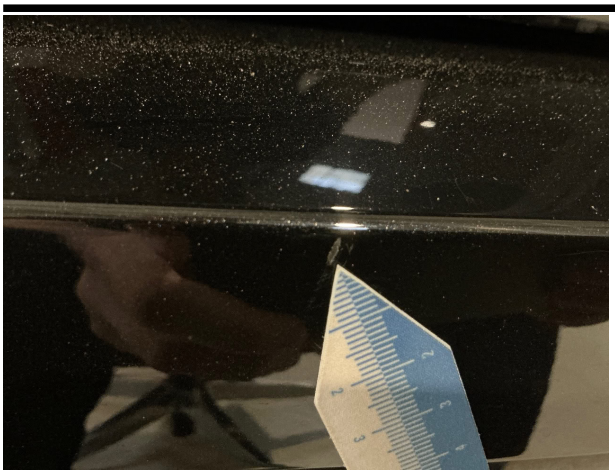
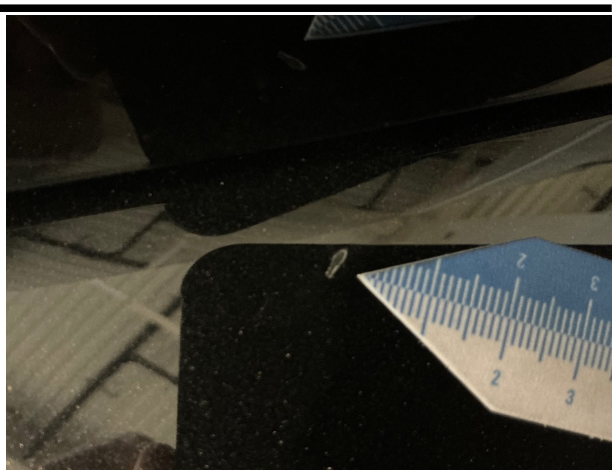
Beschädigung #3: Stossfänger hinten: Stossfänger hinten (unterhalb) - verkratzt / verschürft - lackieren

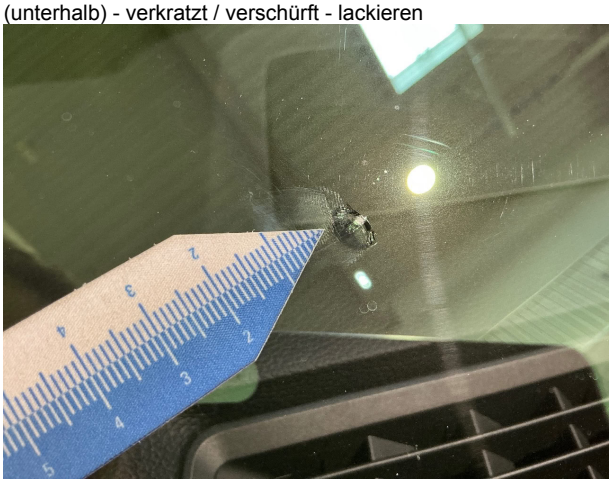
Beschädigung #4: Verglasung: Frontscheibe (Mit Rissbildung) - Steinschlag - erneuern
