Opel

VIN: VXEYCBPAU12X68949

Kennzeichen M-WC1590	**Zulassungsdatum** 13/11/2023	**Laufleistung** 93604 km
Farbe -	**Jahr** -	**Polster** -
Anzahl der Türen -	**Anzahl der Sitze** -	**Generation** -

Bewertungsort
AKB Zörbig

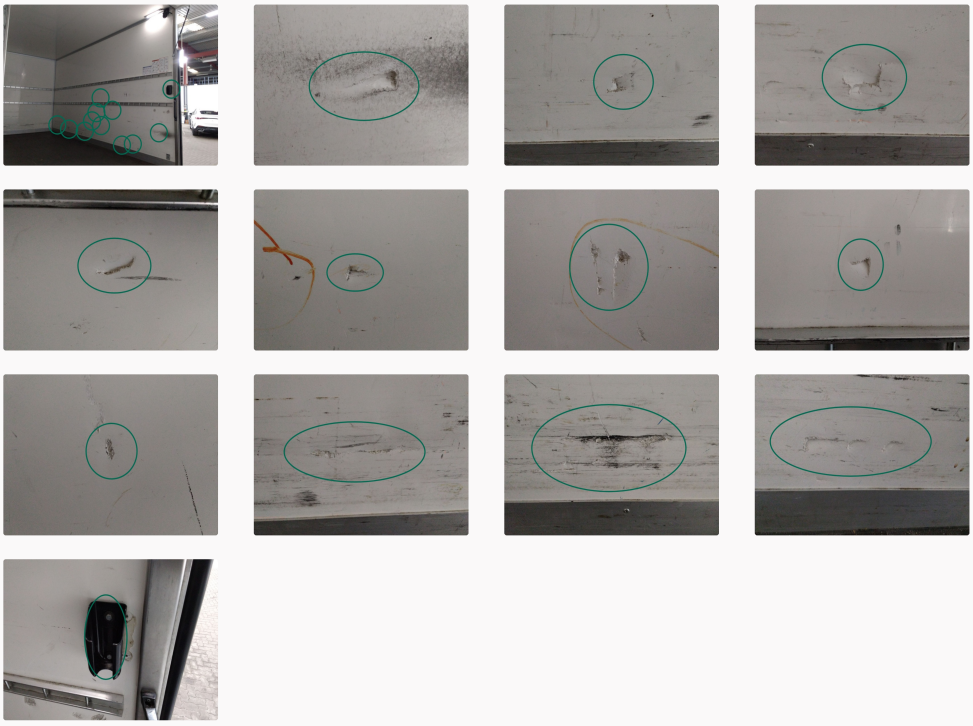
020	Seitenwand / Links [2] Mit Fenster : Nein	Gebrochen	Reparieren

[2] Innen + Außen
