Vehicle info

Make	BMW	Gearbox	Automatic
Model	i3 42,2kWh (I01)	Fuel type	Electric
Mileage	12,637	kW	125
VIN	WBY8P210307K86912	cc	0
First registration date	9/7/2022	Customer	BMW Austria Leasing GmbH Minderwertgutachten

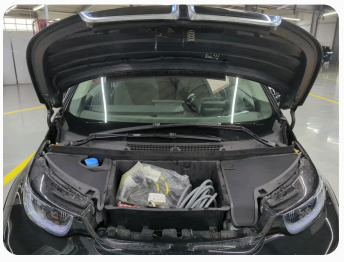
Service Historie
19.04.2022 BMW i
24.06.2024 BMW i
31.07.2026 BMW i

Fahrzeugstatus
Bremsflüssigkeit
Nächster Wechsel spätestens zum angegebenen Termin.

Fahrzeugstatus
Fahrzeug-Check
Nächste Sichtprüfung zum angegebenen Termin oder nach der ggf. angegebenen Fahrstrecke.
