Leasingfahrzeugbewertung

Auftr.-Nr: D-SH708
Kennzeichen: D SH708

Hersteller	Typ	Modell
Mercedes-Benz	GLA GLA 180 d	GLA 180 d EU6d, Style, 2020 - 2023

Schadensbilder

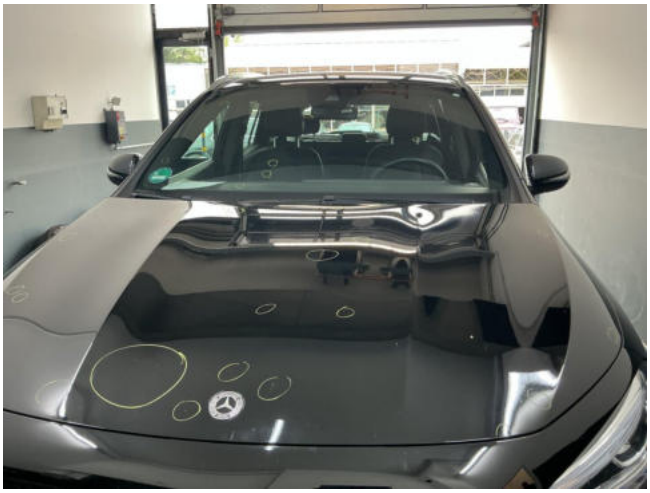
Motorhaube verdellt/verkratzt - inst. lackieren

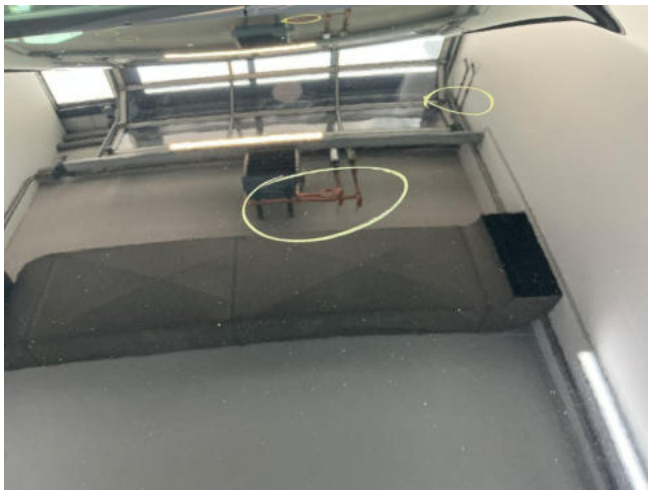
Einstiegsschweller vo li verdellt - inst. lack.
