FORD PUMA

Vehicle information

Brand:	**FORD**	License plate:	**2DSL958**
Gearbox:		Body color:	
Model:	**PUMA**	LEVEL:	**WF02XXERK2PE20814**
Fuel type:		Power:	**92 kW**
Version:	**1.0 ECOBOOST MHEV 92KW TITANIUM**	First registration	**13/06/2023**
Mileage:	**32665 km**	Number of doors:

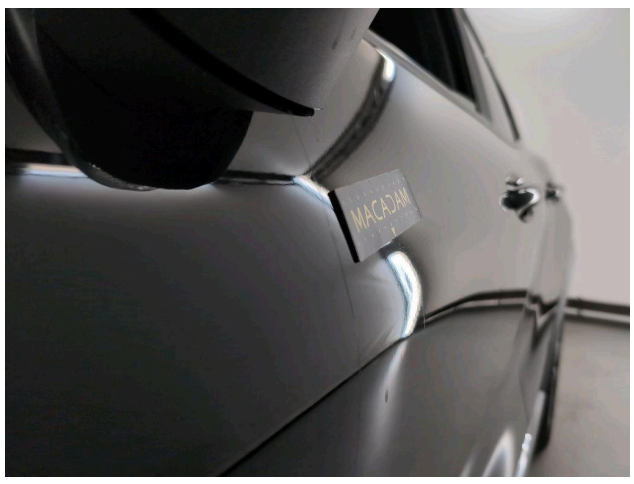
Damages

Bodywork

Damaged -

Acceptable.
