PROTOKOLLNUMMER: 44122576

Gutachten

Betreff	Minderwertgutachten
Auftrag durch	akf servicelease GmbH Am Diek 50 42277 Wuppertal
Besichtigungsdatum / Ort	27.02.2026 / das akf autohaus Wandhofener Str. 25 58239 Schwerte
Fahrzeug-Identnummer	WAUZZZF25SN029104

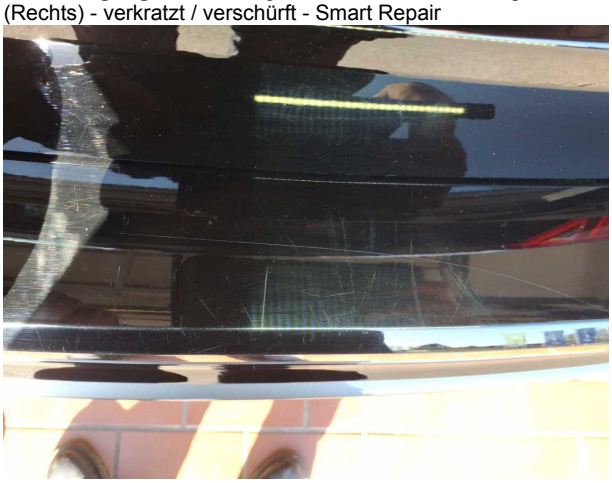
Beschädigung 2: Stossfänger hinten: Stossfänger hinten (Ladekante) - verkratzt / verschürft - Smart Repair

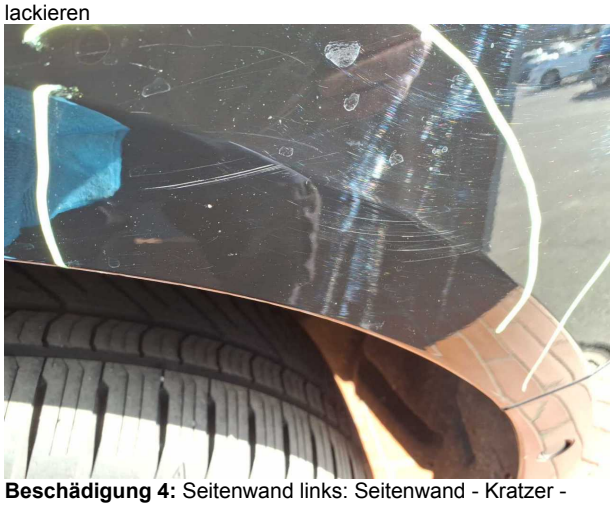
Nr.	Bauteilgruppe	Beschreibung
3	Stossfänger vorn	Stossfänger vorn - verkratzt / verschürft - Smart Repair
4	Seitenwand links	Seitenwand - Kratzer - lackieren

Beschädigung 4: Seitenwand links: Seitenwand - Kratzer - lackieren
