LVV Nr	503090
Hersteller	Fiat
Model	500
Variante	DE - Ca2, Base (42 kWh), 2022 - 2025 500-e
Listenpreis	16.898,17
VIN	ZFAEFAG46PX137343
Erstzulassungsdatum	1.3.2023
Kennzeichen	HA PB900E

DEKRA-Nr: 0690 / 0100046514 / 2026 / B081798000123 vom 16.10.2026

Zustandsbericht / Minderwertgutachten

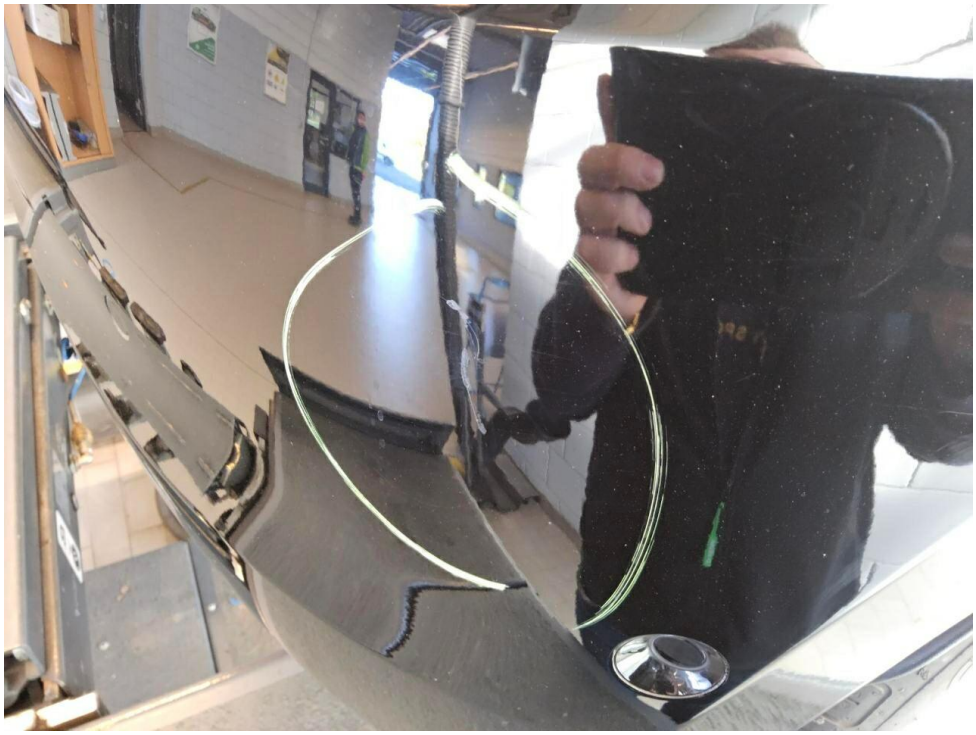
Bild 15 : Stoßfänger hinten Lackierung, zerkratzt, smart repair

1. Stoßfänger hinten Lackierung, zerkratzt, smart repair (Bild 15, 16)
2. Stoßfänger vorne Lackierung, verschrammt, smart repair

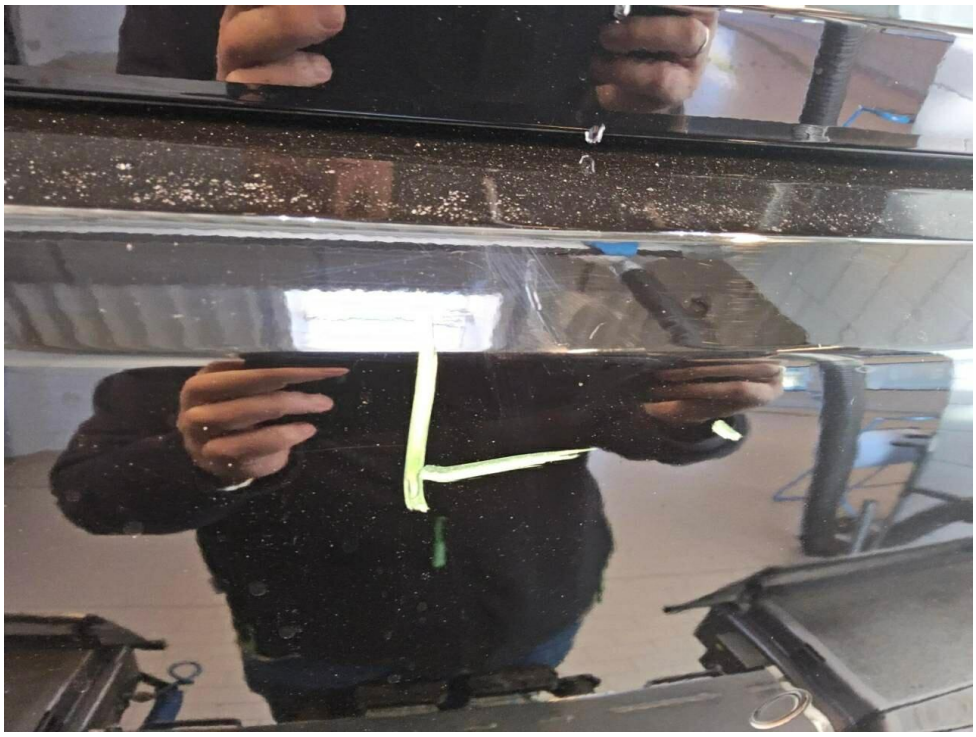
Bild 16 : Stoßfänger hinten Lackierung, zerkratzt, smart repair
