Zustandsbericht

Protokollnummer:	48031749
Auftrags-Nr / Referenz:	52087510_1
Besichtigungsdatum:	21.09.2026

Hersteller / Modell	Tesla Model Y Long Range Dual Motor AWD		
Kennzeichen	ME-GA 51E	**Vehicle Identification number**	LRWYGCEK1NC461527
Erstzulassung	14.09.2022	**Laufleistung (abgelesen)**	90.515 km
HSN/TSN	1480 / ABD 00013	**Kraftstoffart**	Elektro
Fahrzeugart	Geländewagen	**Antriebsart**	Allradantrieb
Schadstoffklasse	2017/1151	**Getriebe / Anzahl Gänge**	Direktantrieb
Farbe	Deep Blue Metallic	**Besichtigungszustand**	bedingt: Licht/Nässe/Schmutz
Leistung	153 kW	**Nächste HU**	09/2027
Wartungsheft / Nachweis	digitaler Nachweis / vollständig	**Restlauf bis Service**	
Letzte Wartung		**Polsterart**	Leder
Vorschaden	Keine Feststellbar	**Polsterfarbe**	Weiß
Nachlackierung	Keine Feststellbar	**zul. Gesamtgewicht**	2.619 kg
Dokumente	ZB I vorhanden	**Anzahl Halter**	unbekannt
Schlüssel soll/ist	2/2	**Anzahl Sitze / Türen**	5 / 5
Vertragsnummer	52087510_1	**Re-Import**	Nein

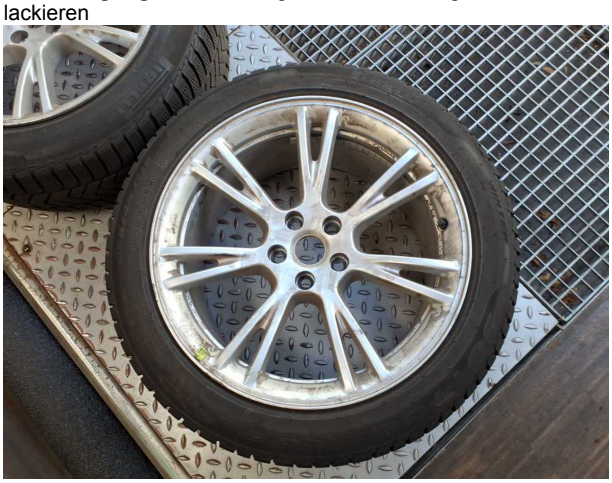
Nr.	Bauteilgruppe	Beschreibung
1	Rad/Reifen	Radblende vorn rechts - Kratzer - erneuern
2	Rad/Reifen	Leichtmetallfelge hinten rechts - Kratzer - Wertminderung
3	Rad/Reifen	Leichtmetallfelge vorn links - Kratzer - Wertminderung
4	Rad/Reifen	Leichtmetallfelge vorn rechts - Kratzer - Wertminderung
5	Stossfänger vorn	Stossfänger vorn - Kratzer - lackieren
6	2.Radsatz	Leichtmetallfelgensatz komplett - verkratzt / verschürft - erneuern

Beschädigung #4: Rad/Reifen: Leichtmetallfelge vorn rechts - Kratzer - Wertminderung

Beschädigung #4: Rad/Reifen: Leichtmetallfelge vorn rechts - Kratz… Wertminderung
