Zustandsbericht

Kunde :	**Allane SE HCBE**		
Berichtsnummer :	**0000000950628-DE968**	**Amtl. Kennzeichen :**	**EN-DK 297**
Referenznummer:	**31276769**

Mercedes-Benz CLA Shooting Brake (BM 118)(06.2019->) CLA 200 (118.687)

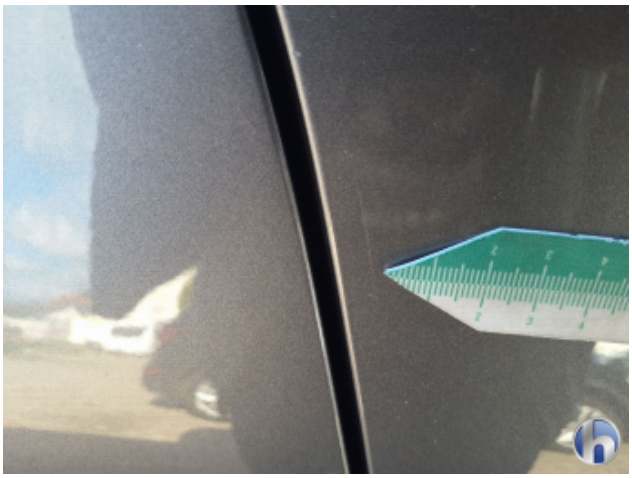
4. Stoßfänger Hinten
Kratzer - Smart Repair
