Vehicle info

Make	BMW	Gearbox	Automatic
Model	iX1 xDrive30 64,7kWh (U11)	Fuel type	Electric
Mileage	87,358	kW	200
VIN	WBY61EF0X05X59610	cc	0
First registration date	9/13/2023	Customer	BMW Austria Leasing GmbH Minderwertgutachten

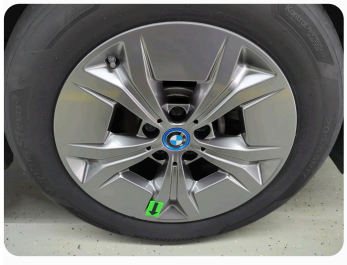
2 | Alloy rim RL

Damage type	Scratch(es)
Repair mode	Repair
Cause	Use/wear
