TÜV NORD Autoservice GmbH
Autohaus Heinrich Rosier GmbH, Menden

Leasingfahrzeugbewertung

Auftr.-Nr: HSK V4223
Kennzeichen: HSK V4223

Hersteller	Typ	Modell
Mercedes-Benz	C T-Modell C 200 T d	C 200 d EU6d, Avantgarde, 2021 - ..

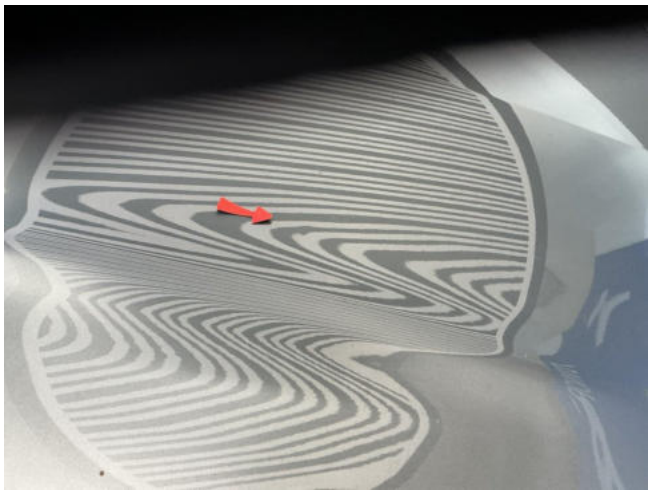
WSS - Steinschlag gesprungen - erneuern

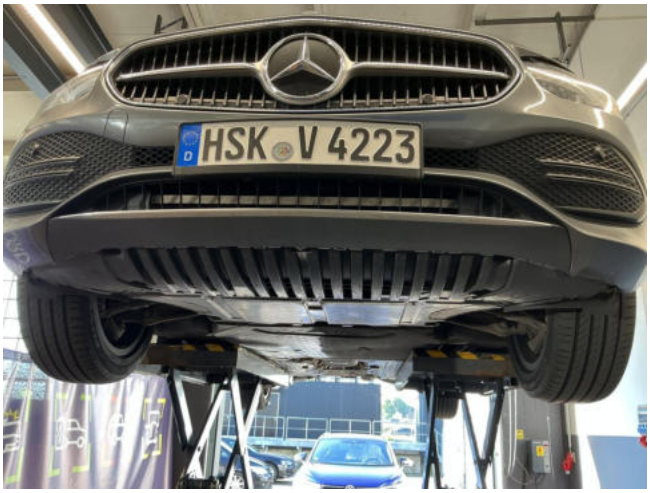
Stoßfänger vorne - zerkratzt - Lackieren
