# Ford

PUMA 1.0 ECOBOOST 125 CV ST-LINE HYBRID

TELAIO: WF02XXERK2RR19768

# VEHICLE REPORT

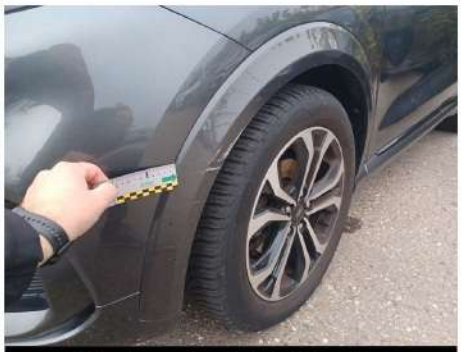
Set pneumatici principale / Anteriore Destro

| # | Elemento | Danno | Operazione |
|---|---|---|---|
| 001 | Paraurti / Anteriore | Scheggia | Accettabile |

Paraurti / Anteriore / Scheggia

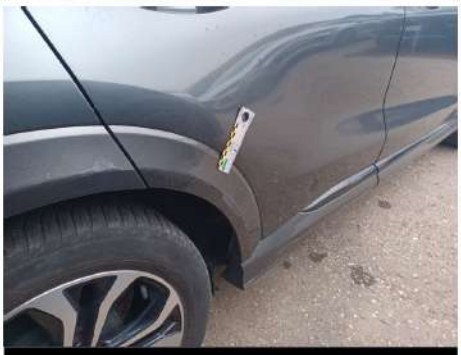
| 010 | Modanatura parafango / Posteriore Destro | Riga | Riparazione |

Modanatura parafango / Posteriore Destro / Riga

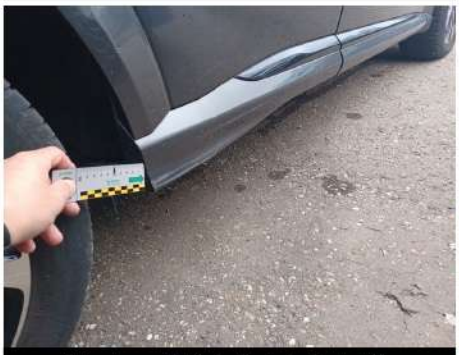
| 012 | Modanatura porta / Posteriore Destro | Riga | Riparazione |

Modanatura porta / Posteriore Destro / Riga
