Zustandsbericht

Protokollnummer:	48439410
Auftrags-Nr / Referenz:	52101402
Besichtigungsdatum:	23.10.2026

Hersteller / Modell	Tesla Model X Plaid		
Kennzeichen	HEF-TX 3E	**Fahrgestellnummer**	7SAXCCE63PF405238
Erstzulassung	08.11.2023	**Laufleistung (abgelesen)**	62.850 km
HSN/TSN	1480 / ABG 00020	**Kraftstoffart**	Elektro
Fahrzeugart	Mehrzweckfahrzeug	**Antriebsart**	Allradantrieb
Schadstoffklasse	2017/1151	**Getriebe / Anzahl Gänge**	Direktantrieb
Farbe	Midnight Silver Metallic	**Besichtigungszustand**	bedingt: Licht/Nässe/Schmutz
Leistung	357 kW	**Nächste HU**	11/2026
Wartungsheft / Nachweis	digitaler Nachweis / vollständig	**Restlauf bis Service**	
Letzte Wartung		**Polsterart**	Leder
Vorschaden	Keine Feststellbar	**Polsterfarbe**	Schwarz
Nachlackierung	Feststellbar	**zul. Gesamtgewicht**	2.970 kg
Dokumente	ZB I / II vorhanden (Kopie)	**Anzahl Halter**	1
Schlüssel soll/ist	2/1	**Anzahl Sitze / Türen**	6 / 5
Vertragsnummer	52101402	**Re-Import**

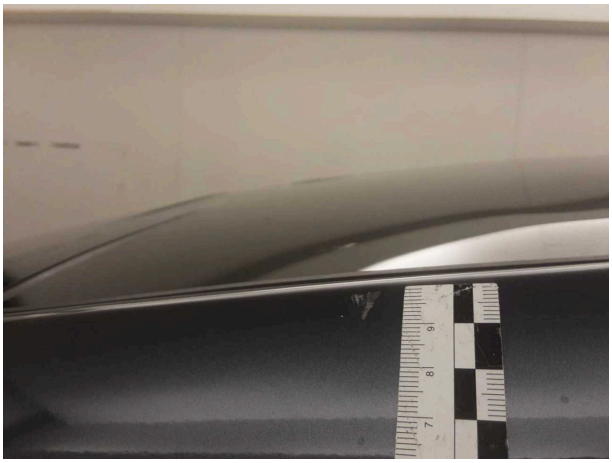
Beschädigung #1: Tür vorn links: Tür - Delle(n) - Smart Repair

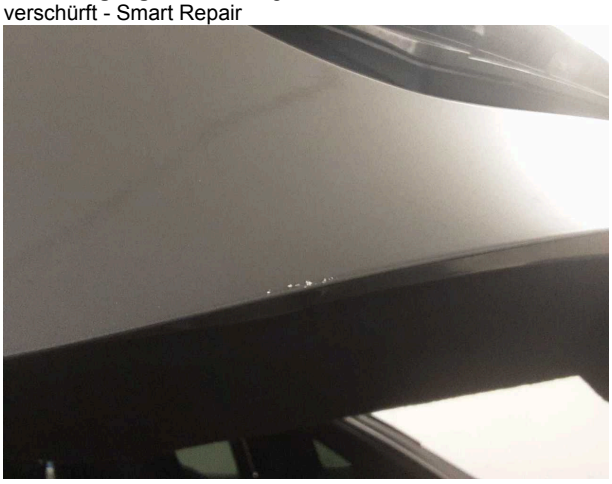
Beschädigung #3: Heckklappe/-tür: Heckklappe - verkratzt / verschürft - Smart Repair

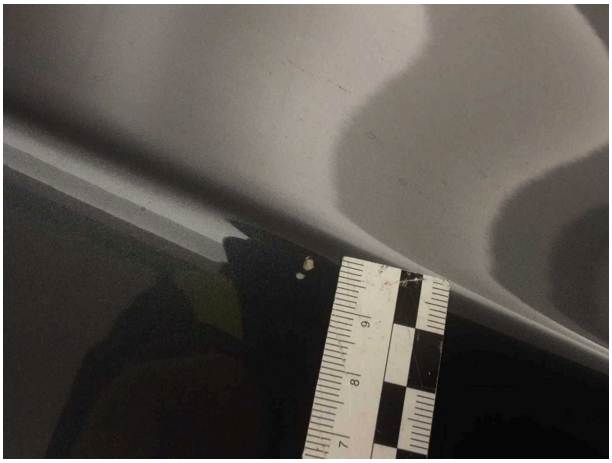
Beschädigung #6: Motorhaube: Motorhaube - Steinschlag - lackieren
