DEKRA-Nr: 0231 / 0100055958 / 2026 / B089676000164 vom 05.10.2026

Zustandsbericht / Minderwertgutachten

Erstzulassung	28.03.2022	Letzte Zulassung	28.03.2022
Fahrzeugart	PKW	Hersteller	SKODA
Typ / Verkaufsbez.	Fabia Combi 1.0 TSI Ambition	Aufbauart	Limousine / Kombilimousine
Türen	5	Sitzplätze	5
Fahrzeug-Ident.-Nr.	TMBJP6NJ2NZ021326	HSN / TSN	8004 / ASS
Schlüssel-Nr.	10460862	Km-Stand abgelesen	68397
Nächste HU §29 StVZO	09 / 2027	Energiequelle / Kraftstoff	Benzin
Zylinderanzahl	3 / Reihenmotor	Leistung (kW)	70
Hubraum (ccm)	999	Schadstoffklasse:	EURO6;WLTP;AP;PI/CI; M, N1 I
Antriebsart	Frontantrieb	Getriebe	Schaltgetriebe /
Felgen	Stahl mit Radzierblende	Farbe (Hersteller)	Candy White (F9E) / Uni
Polster / Farbe	Stoff / Anthrazit

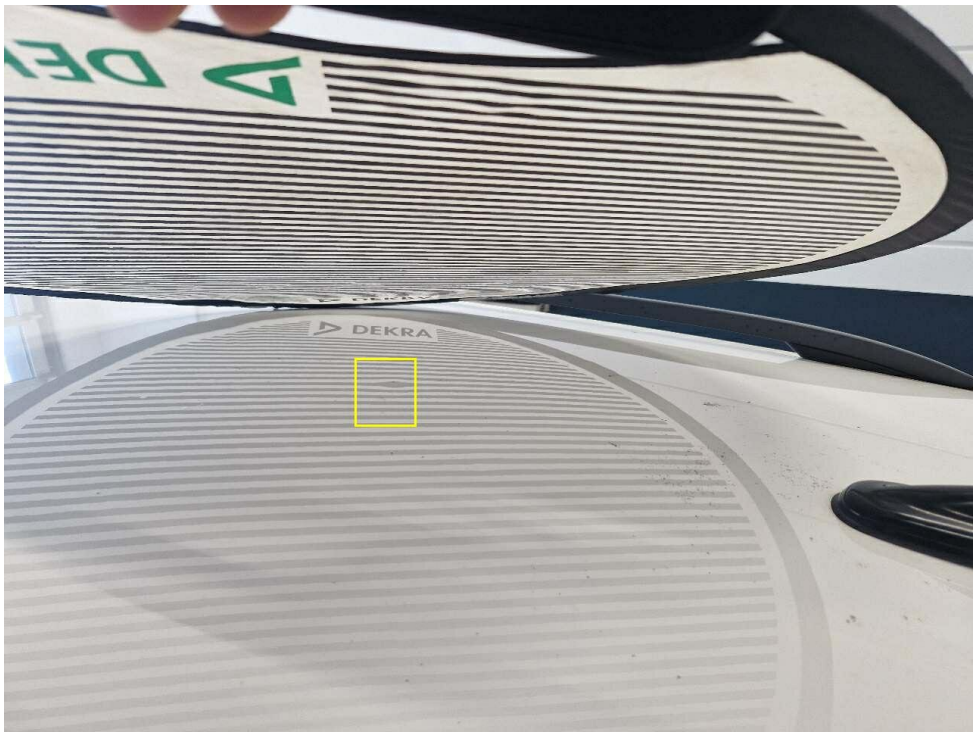
Bild 14 : Dach mehrfach eingedellt

Bild 15 : Dach mehrfach eingedellt

1. Dach mehrfach eingedellt, drücken (Bild 14, 15)
2. Frontstoßfänger Steinschläge und verschrammt, lackieren mit Lackaufbau (Bild 16, 17)
3. Radzierblende hinten links verschrammt, erneuern (Bild 19)
4. Heckstoßfänger mehrfach verschrammt, lackieren mit Lackaufbau (Bild 20, 21)
5. Tür vorne rechts spitzwinklig eingedellt, instandsetzen (Bild 23)
6. Schweller rechts eingedellt und zerkratzt, instandsetzen (Bild 24)
7. Radzierblende vorne rechts verschrammt, erneuern (Bild 25)
8. Innenraum verschmutzt, Raucherfahrzeug - Ozonbehandlung, (Bild 26, 27, 28, 29)
9. Fußmatte vorne links Brandlöcher, erneuern (Bild 30)
10. Reifendichtmittel abgelaufen seit 2025, erneuern (Bild 31)

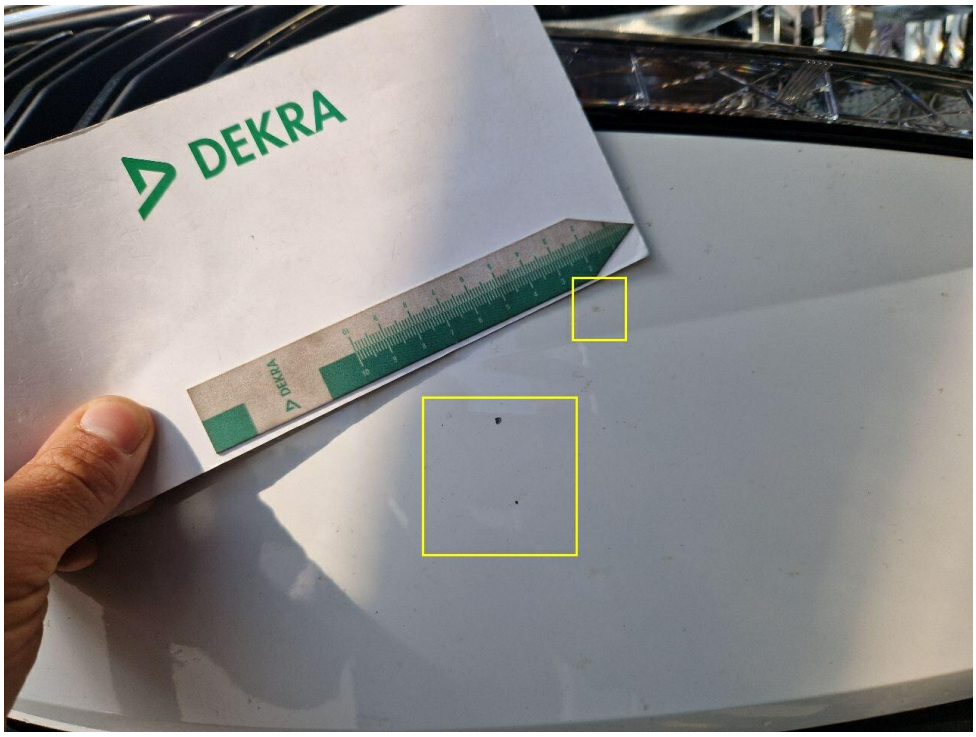
Bild 16 : Frontstoßfänger Steinschläge und verschrammt

Bild 17 : Frontstoßfänger Steinschläge und verschrammt

Bild 18 : Fahrzeug hat Flugrost

Bild 19 : Radzierblende hinten links verschrammt

Fahrzeug hat Flugrost, (Bild 18)
Radzierblende hinten rechts zerkratzt, (Bild 22)

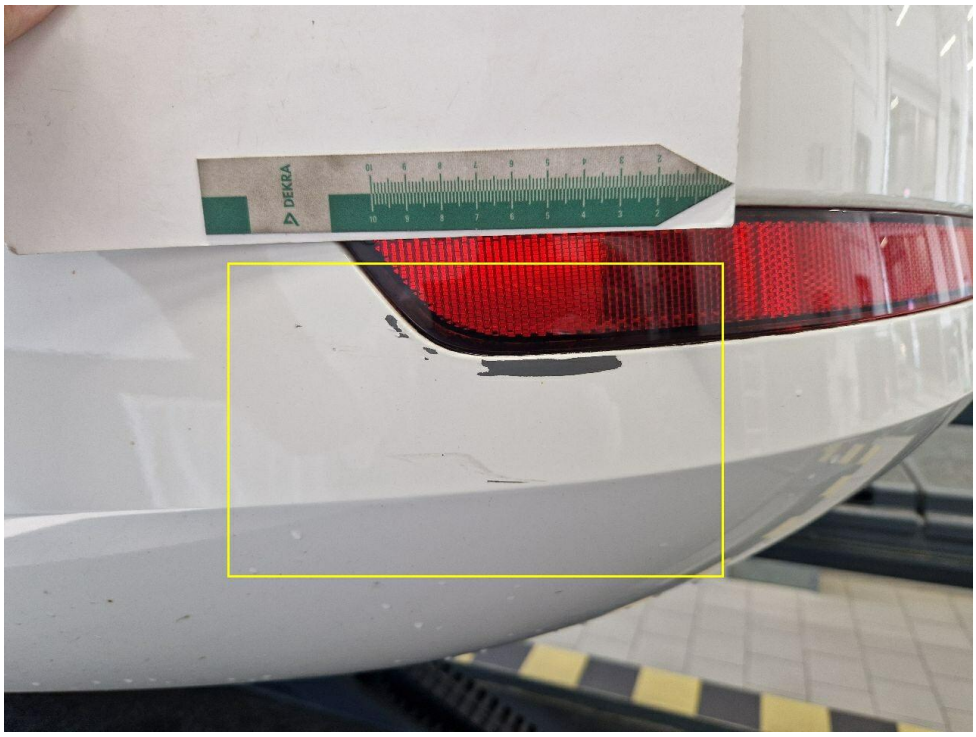
Bild 20 : Heckstoßfänger mehrfach verschrammt

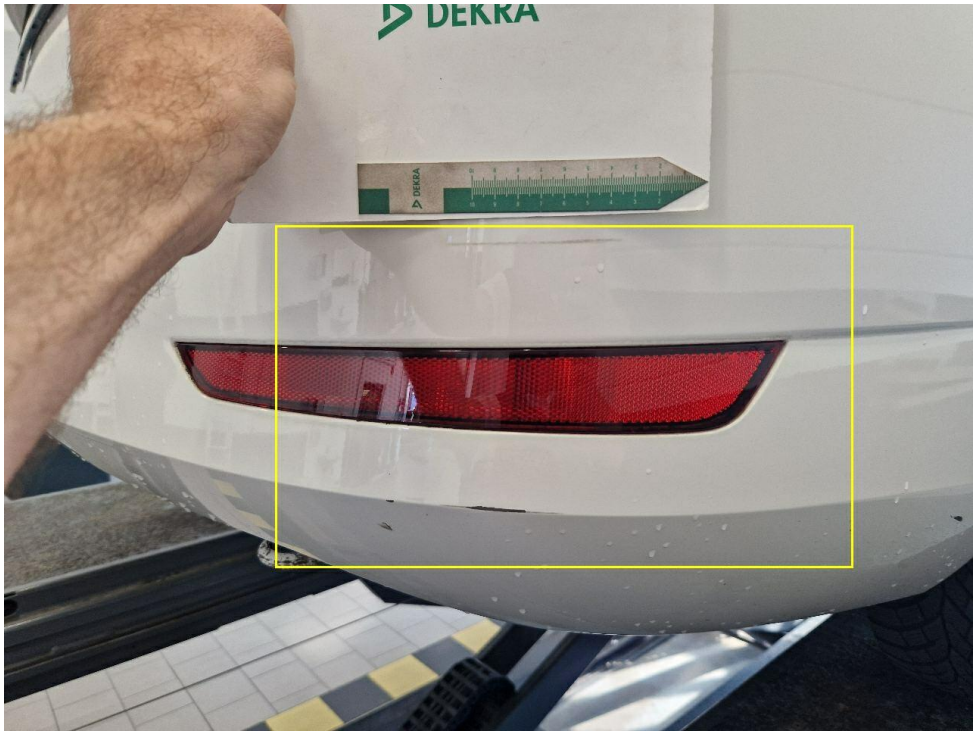
Bild 21 : Heckstoßfänger mehrfach verschrammt

Bild 22 : Radzierblende hinten rechts zerkratzt

Bild 23 : Tür vorne rechts spitzwinklig eingedellt

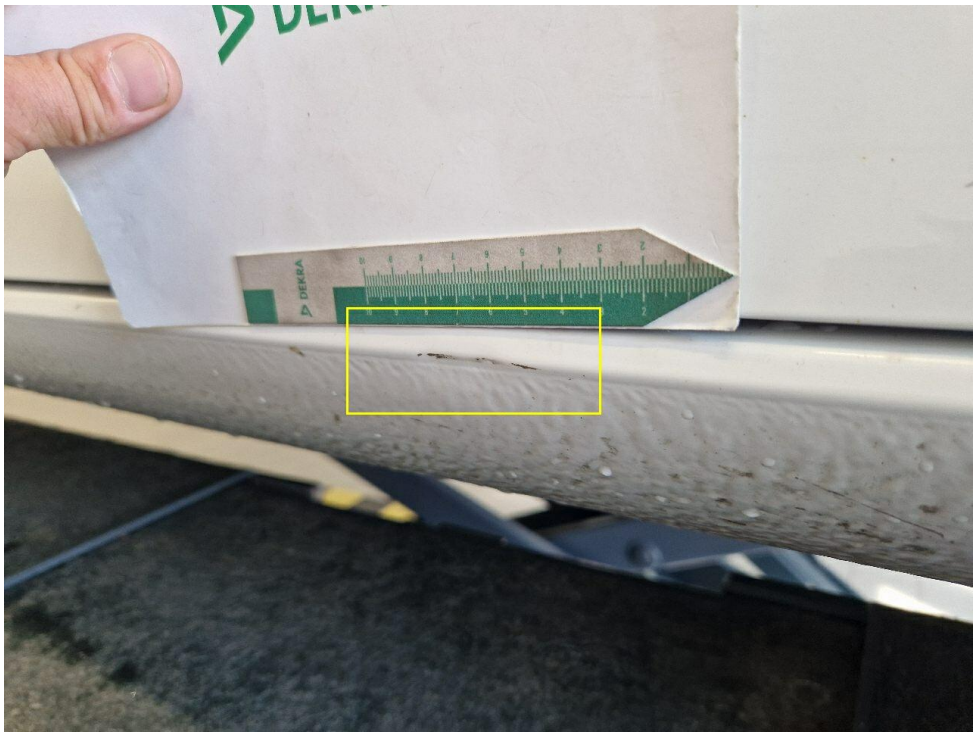
Bild 24 : Schweller rechts eingedellt und zerkratzt

Bild 25 : Radzierblende vorne rechts verschrammt

Bild 26 : Innenraum verschmutzt, Raucherfahrzeug - Ozonbehandlung

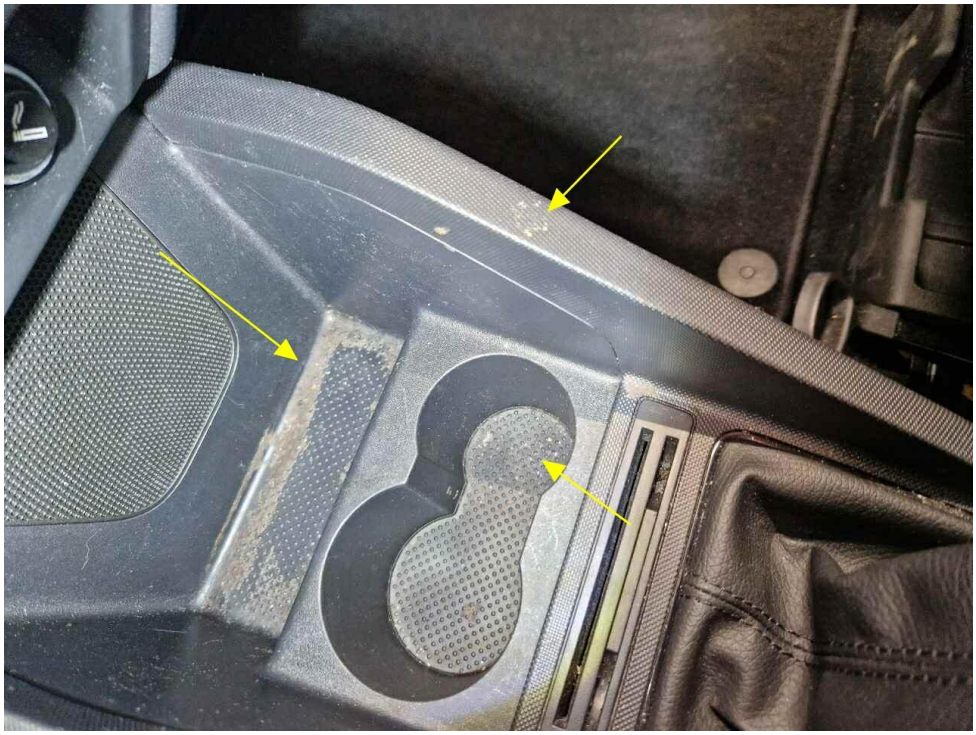
Bild 27 : Innenraum verschmutzt, Raucherfahrzeug - Ozonbehandlung

Bild 28 : Innenraum verschmutzt, Raucherfahrzeug - Ozonbehandlung

Bild 29 : Innenraum verschmutzt, Raucherfahrzeug - Ozonbehandlung

Bild 30 : Fußmatte vorne links Brandlöcher

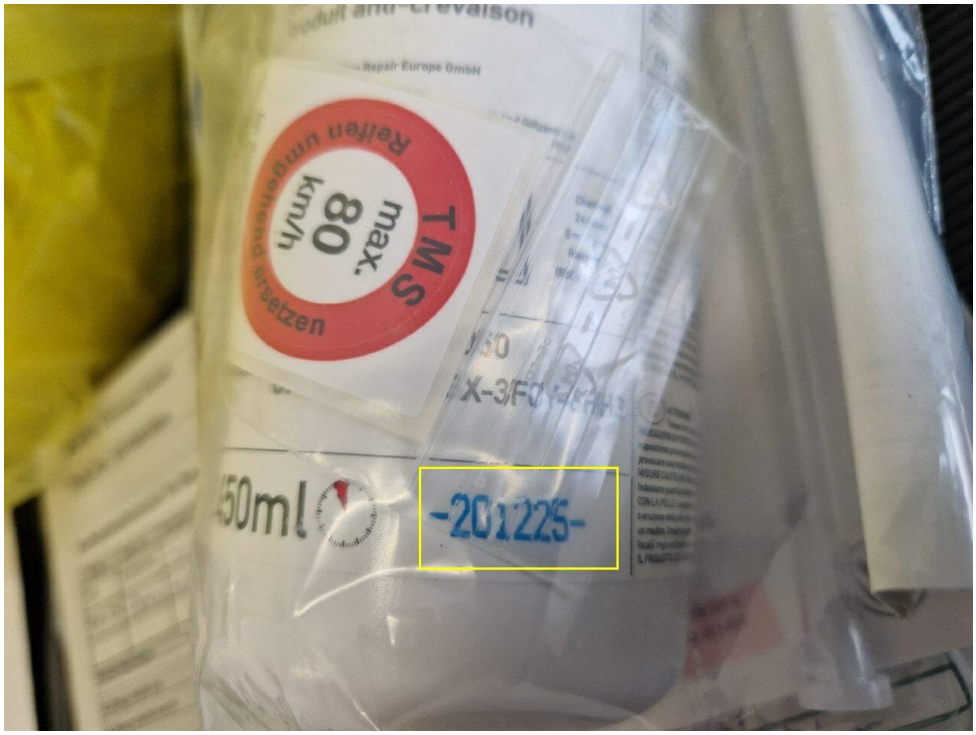
Bild 31 : Reifendichtmittel abgelaufen seit 2025

Achse		Reifenbezeichnung	Hersteller/Typ	Art	Profiltiefe
1	links	185 / 60 R 15 88 T	Continental / WinterContact TS 870	W /O	5 mm
	rechts	185 / 60 R 15 88 T	Continental / WinterContact TS 870	W /O	5 mm
2	links	185 / 60 R 15 88 T	Continental / WinterContact TS 870	W /O	6 mm
	rechts	185 / 60 R 15 88 T	Continental / WinterContact TS 870	W /O	6 mm
	Pannenset	Füllflasche haltbar bis 20.12.2025
