DEKRA-Nr: 0314 / 039341 / 2026 / B079561001952 vom 06.11.2026

Vermarktungsbericht

Auftraggeber	ALD AutoLeasing D GmbH Kooperationen, Nedderfeld 95, 22529 Hamburg
Besichtigung	05.10.2026

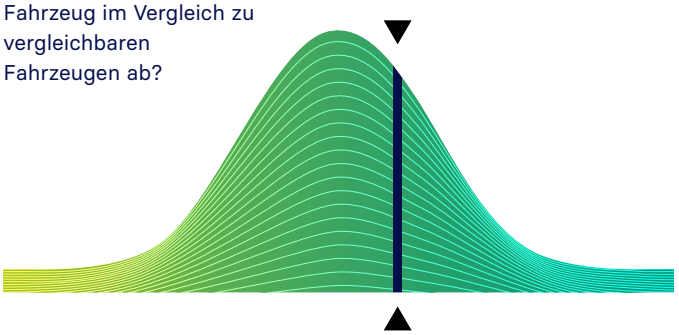
Unabhängig
GESUNDHEITSZUSTAND (SOH)

95,7 %

AUSGEZEICHNETER ZUSTAND – KEINE AUFFÄLLIGKEITEN FESTGESTELLT

Auf Grundlage der detaillierten Batteriediagnose mit dem AVILOO FLASH Test bestätigen wir hiermit, dass sich die Antriebsbatterie dieses Fahrzeugs in ausgezeichnetem Zustand befindet.

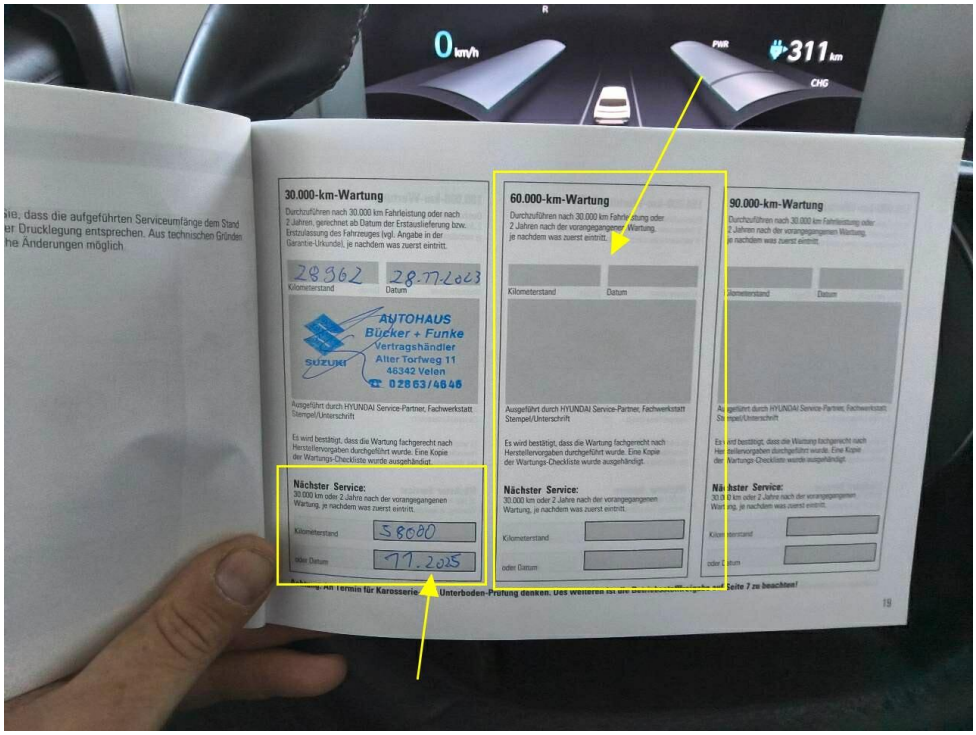
Bild 7 : Wartung laut Wartungsheft überfällig
Entfall der uneingeschränkten Herstellergarantie, Wartungsintervall überschritten

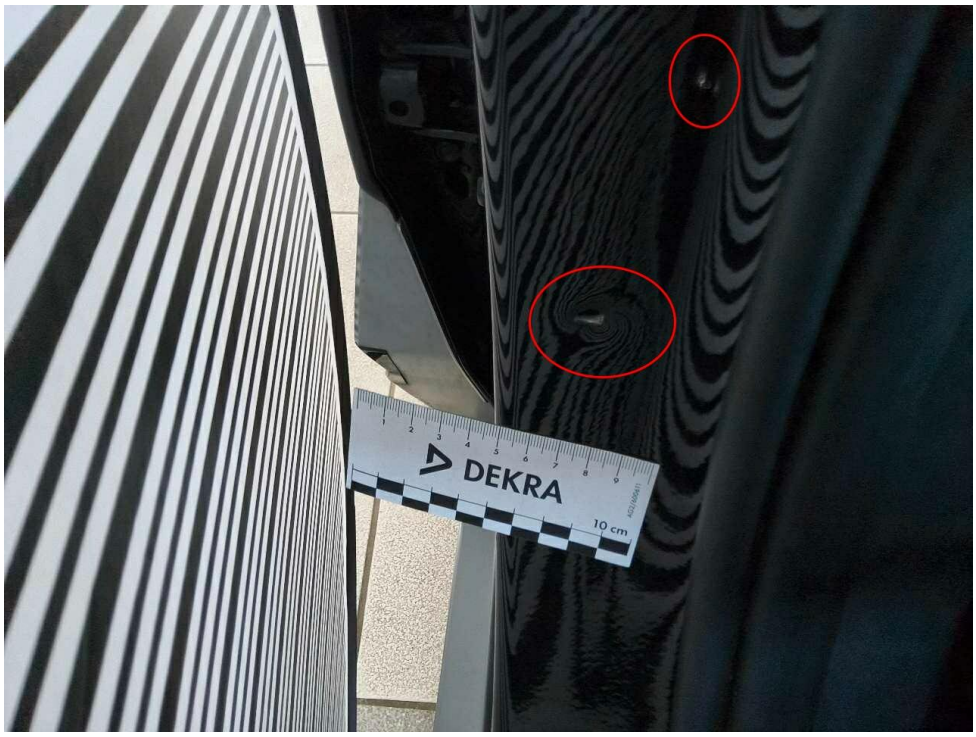
Einstieg hinten rechts punktuell verkratzt, (Bild 16)
Tür hinten links innen eingedellt, (Bild 17)
Windschutzscheibe weist vereinzelt kleinere Steinschläge auf, (Bild 21)
Zierleiste der Türverkleidung vorne rechts verschrammt, (Bild 23)
Zierleiste der Türverkleidung hinten rechts verschrammt, (Bild 24)

Bild 17 : Tür hinten links innen eingedellt

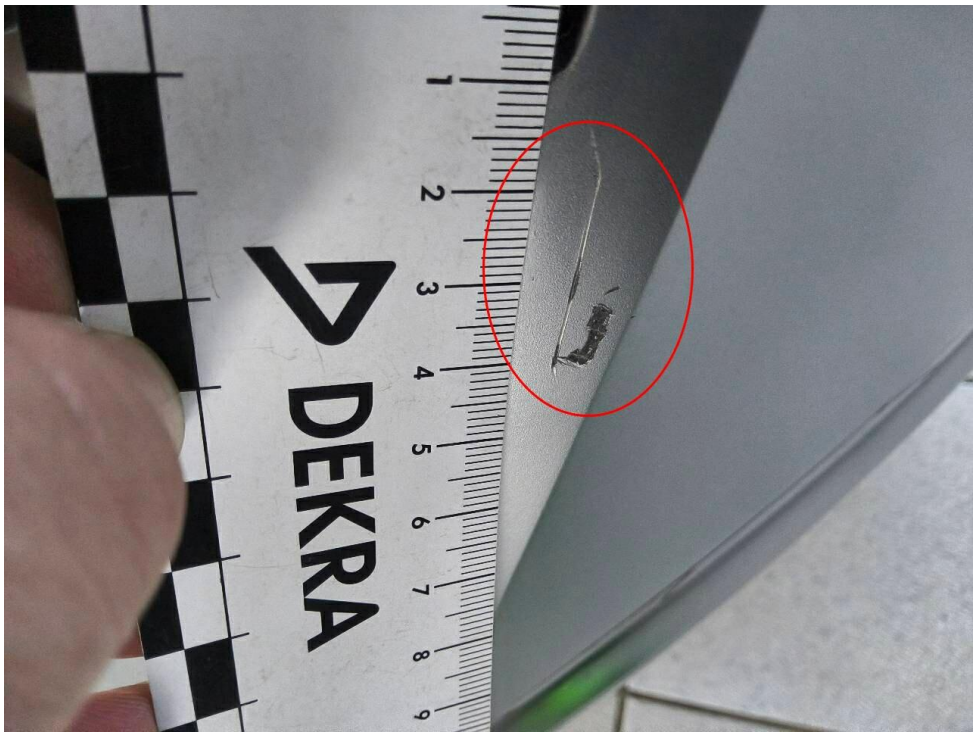
Bild 19 : Heckstoßfängerverkleidung verschrammt
