Zustandsbericht

Kunde :	**Allane SE HCBE**		
Berichtsnummer :	**0000000946401-DE926**	**Amtl. Kennzeichen :**	**FS-JK 360E**
Referenznummer:	**31251881**

Kia EV6 (CV)(2021->) Basis 4WD

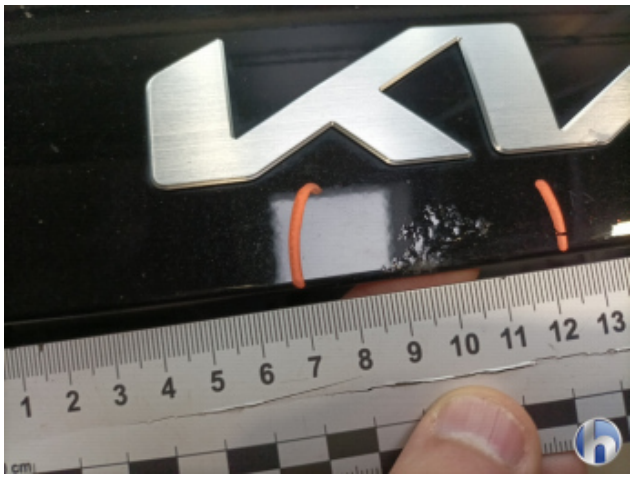
Bauteil	Schaden	Rep.-Art
1.	Kotflügel Vorne - Rechts	Nachlackiert	Ohne Reparatur
2.	Tür Vorne - Rechts	Nachlackiert	Ohne Reparatur
3.	Tür Hinten - Rechts	Nachlackiert	Ohne Reparatur
4.	Seitenwand - Hinten - Links	Delle	Sanft Instandsetzen
5.	Tür Vorne - Links	Kratzer	Smart Repair
6.	Windschutzscheibe	Steinschlag	Smart Repair
7.	Motorhaube	Rost	Smart Repair

7. Motorhaube
Rost - Smart Repair
