Zustandsbericht

Kunde :	**Allane SE HCBE**		
Berichtsnummer :	**0000000949845-DE926**	**Amtl. Kennzeichen :**	**ED-L782E**
Referenznummer:	**31270034**

Hyundai Tucson (NX)(12.2020->) Prime Plug-In Hybrid 4WD

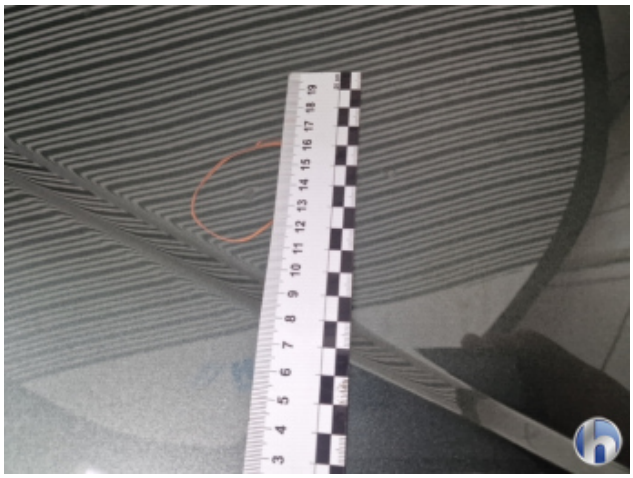
Delle - Sanft Instandsetzen

1. Motorhaube
Delle - Sanft Instandsetzen
