Verkaufsgutachten

Vorgang	
Ihr Auftrag vom	03.10.2026 durch Raiffeisen-Impuls Fuhrparkmanagement GmbH & Co. KG
Besichtigungsort	36272 Niederaula, Industriestraße 11
Besichtigungsdatum	09.10.2026
Referenznummern	0002056312

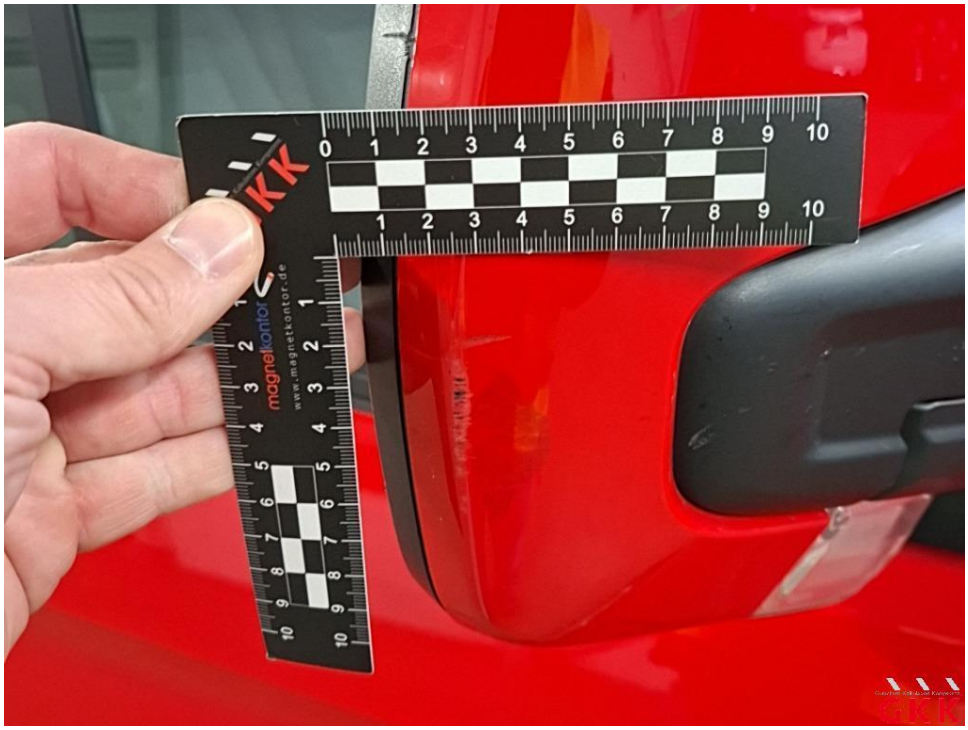
Bild 17 Spiegelgehäuse links, Kappe -lackiert-, verkratzt, lackieren ohne LV

Bild 18 Spiegelgehäuse rechts, Kappe -lackiert-, verkratzt, lackieren ohne LV

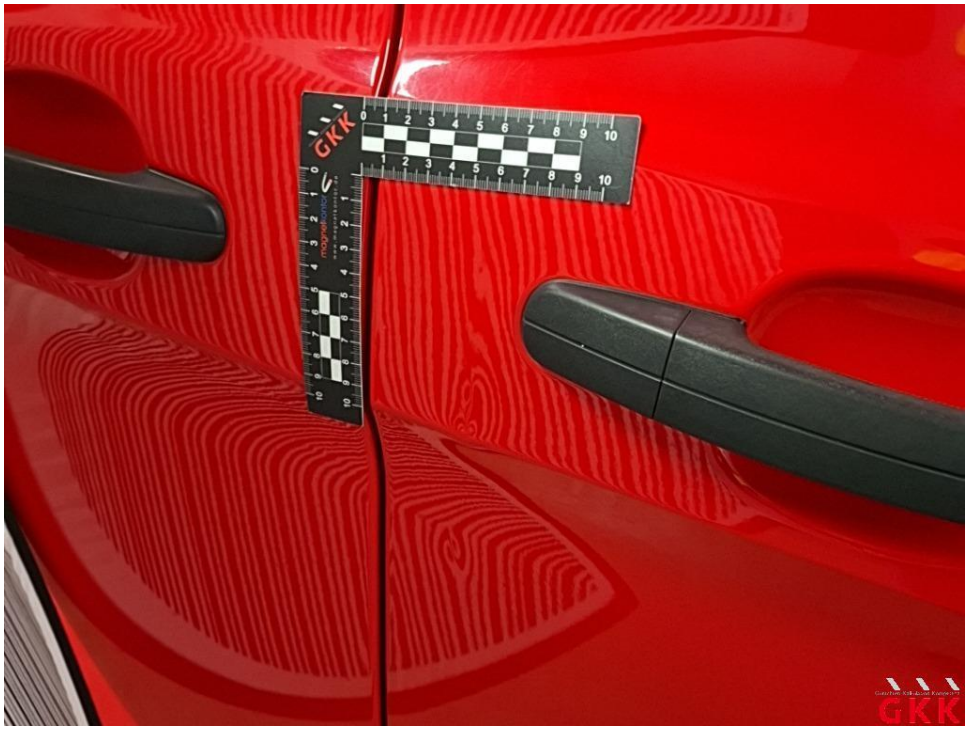
Seite rechts (Angaben ohne MwSt.)	Reparaturkosten	MW
Tür vorne rechts, beschädigt, instand setzen - lackieren (Bild 21, Bild 22, Bild 23)	1396,14 €	857,59 €
Spiegelgehäuse rechts Rahmen, beschädigt, ersetzen (Bild 19, Bild 20)	346,34 €	173,17 €
Spiegelgehäuse rechts Kappe -lackiert-, verkratzt, lackieren ohne LV (Bild 18)	94,41 €	47,21 €

Bild 21 Tür vorne rechts, beschädigt, instand setzen - lackieren

Bild 22 Tür vorne rechts, beschädigt, instand setzen - lackieren

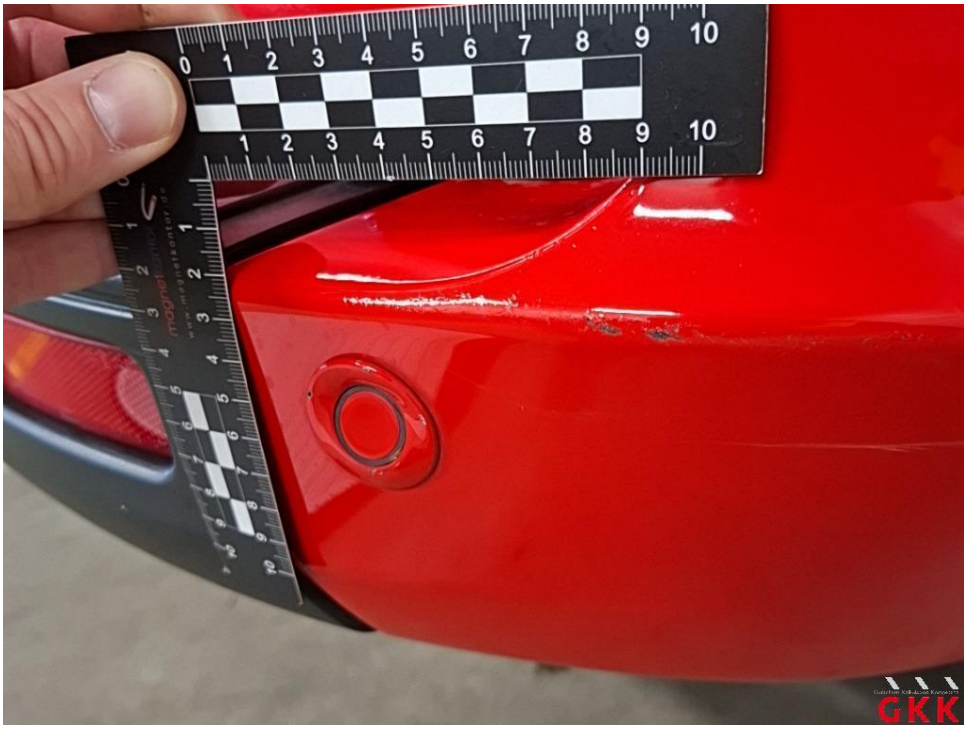
Heck (Angaben ohne MwSt.)	Reparaturkosten	MW
Stoßfänger hinten Ecke rechts -lackiert-, verkratzt, Smartrepair (Bild 30, Bild 31)	100,00 €	100,00 €
Stoßfänger hinten Verkleidung -unlackiert-, beschädigt, ersetzen (Bild 34, Bild 35, Bild 36)	234,45 €	117,23 €
Rückleuchte rechts Glas, verkratzt, ersetzen (Bild 32, Bild 33)	223,39 €	223,39 €

Bild 31 Stoßfänger hinten, Ecke rechts -lackiert-, verkratzt, Smartrepair

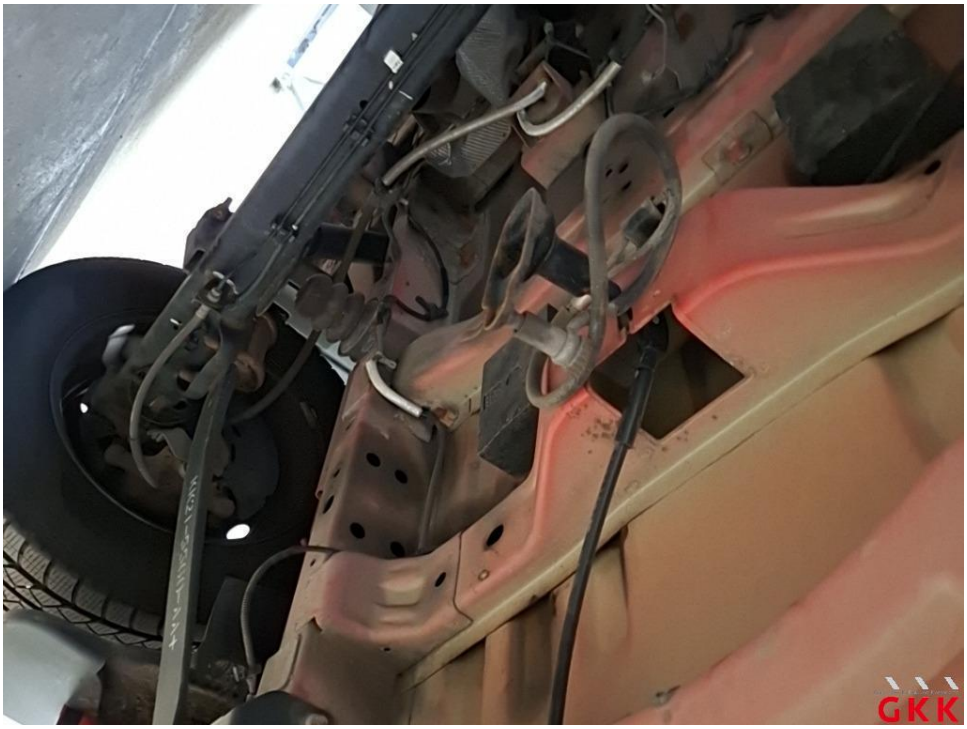
Reifen, Felgen, Radkappen (Angaben ohne MwSt.)	Reparaturkosten	MW
Reserverad / Notrad, fehlt, ersetzen (Bild 39)	258,02 €	258,02 €

Bild 39 Reserverad / Notrad, fehlt, ersetzen
