Fahrzeugzustandsbericht - Verkauf

AUDI Q5

AUDI Q5 50 TFSIe quattro S tronic S line

Inspektion - ID	**11588231**	Besichtigt am	**15.10.2026 13:00:01**

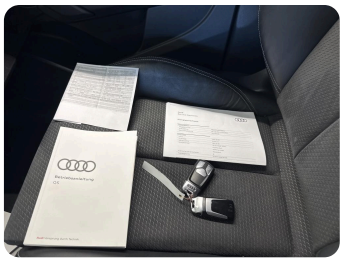
Das Fahrzeug weist dem Alter, der Laufleistung und dem Einsatzzweck entsprechende Gebrauchsspuren auf.

Bei der Besichtigung und Lackschichtdickenmessung konnten keine Hinweise auf Nachlackierungen, Instandsetzungsarbeiten oder reparierte Vorschäden festgestellt werden.
