DEKRA-Nr: 0302 / 039341 / 2026 / B086256000139 vom 04.11.2026

Vermarktungsbericht

Auftraggeber	ALD AutoLeasing D GmbH Kooperationen, Nedderfeld 95, 22529 Hamburg
Besichtigung	22.09.2026

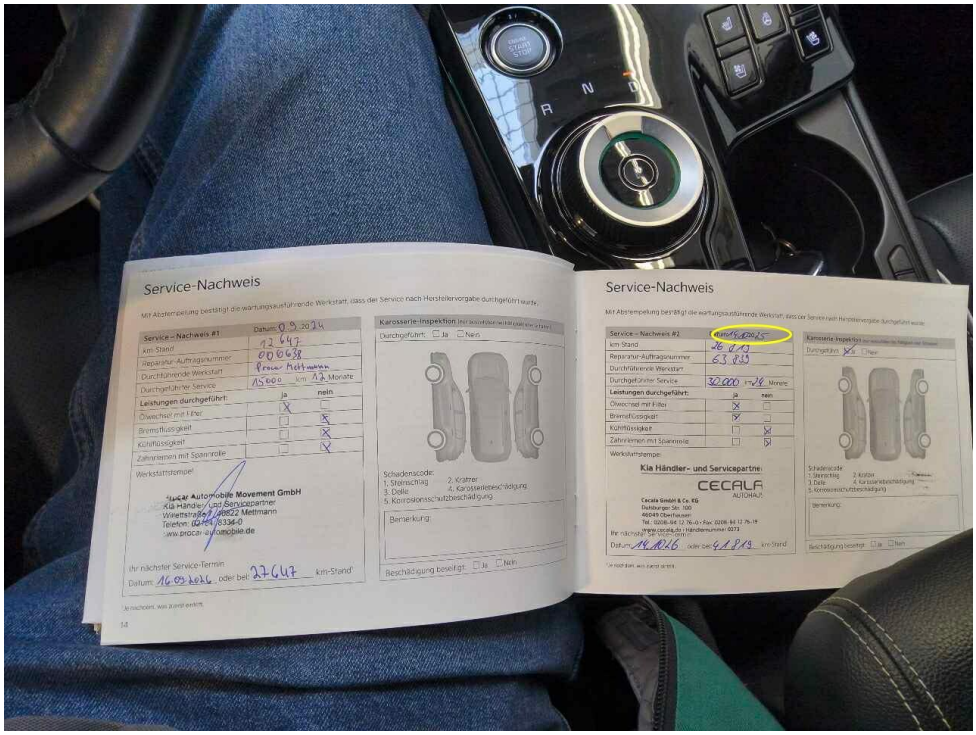
Bild 7 : Wartungsnachweise
Wartungsintervalle überschritten, daher Entfall der uneingeschränkten Herstellergarantie

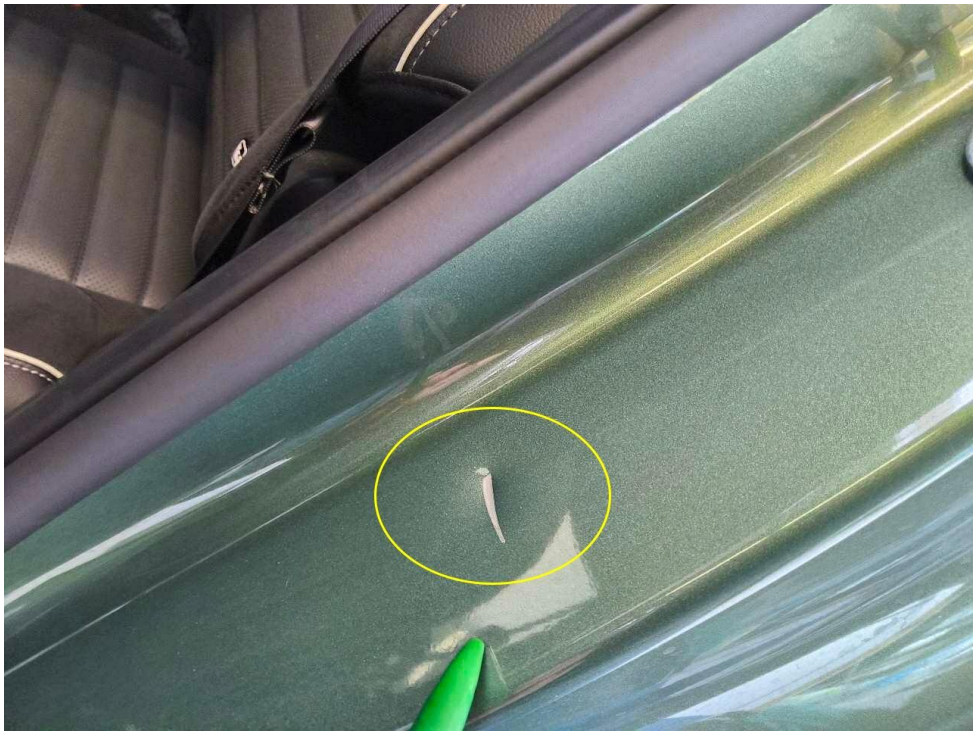
Bild 9 : Türeinstieg HL eingekerbt

1. Abgasanlage Fehlermeldung aktiv, Katalysator gem KVA erneuern, (Bild 10, 11)
2. Wartungsintervalle überschritten, daher Entfall der uneingeschränkten Herstellergarantie (Bild 7)
3. Tür hinten links Einstieg, Eingekerbt/ Eingedellt, smart repair
