Informe de tasación

HYUNDAI I30

1.0 TGDI 48V KLASS 5P BER

VIN	**TMAH351BAPJ213482**
Primera matriculación	**29/8/2023**
Kilometraje del vehículo	**103.602 km**

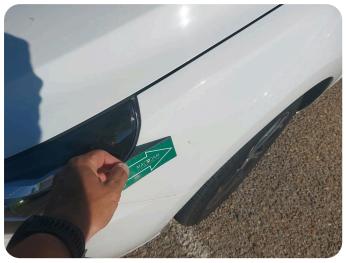
1 | Paragolpes Delantero

Tipo de daño	Rayado
Modo de reparación	Pintar

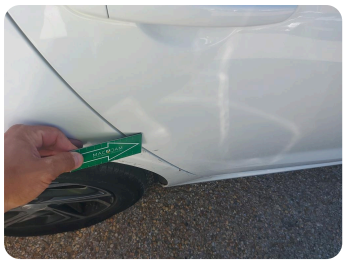
4 | Aleta Tras Dr

Tipo de daño	Abolladuras
Modo de reparación	Reparar + Pintar
