Besichtigungsdatum / Ort	02.07.2026 /
Fahrzeug-Identnummer	WF0PXXGCHPPC39625

Besichtigungsdatum / Ort	02.07.2026 /
Fahrzeugart	PKW Kombi
Hersteller	Ford
Modell / Verkaufsbezeichnung	Focus Turnier 1.0 EcoBoost Start-Stopp-System TITANIUM
Schlüssel-Nummern HSN / TSN	8566 BPP 00636
Fahrzeug-Identnummer	WF0PXXGCHPPC39625
Anzahl Besitzer	unbekannt
Erstzulassung / Letzte Zulassung	26.04.2023 / 26.04.2023
Nächste HU	04/2028
Fahrzeug Dokumente	Zum Zeitpunkt der Besichtigung lag die Zulassungsbescheinigung Teil 1 (Schein) vor, die Zulassungsbescheinigung Teil 2 (Brief) lag nicht vor. (Kopie) ZB Teil 1 (Schein) nicht entgegen genommen
Fahrzeug Kennzeichen	Kennzeichen nicht entgegen genommen
Laufleistung	119.010 km / abgelesen
Farbe / Farbcode	Frozen White
Antriebsart	Frontantrieb
Kraftstoffart	Benzin
Hubraum / Leistung	999 ccm/ 92 kW
Zylinder / Schadstoffklasse	3 / EURO6;WLTP;AP;PI/CI; M, N1 I
Leergewicht (kg)	1.394
zul. Gesamtgewicht (kg)	1.950
zul. Nutzlast (kg)	556

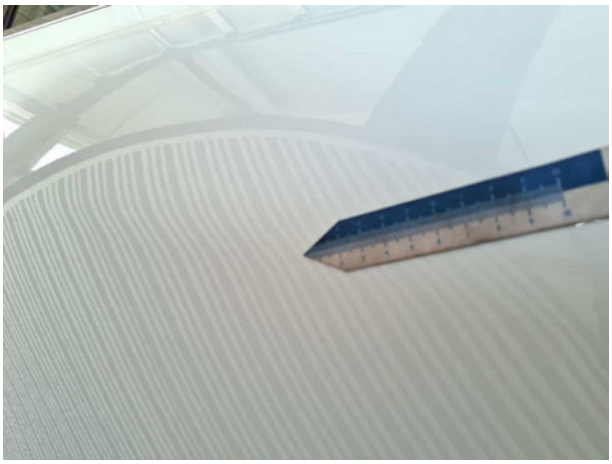
Beschädigung 1: Tür vorn rechts: Tür - Delle(n) - sanft instandsetzen
