N/Ref.: 2510909004
Fecha: 16/05/2025

INFORME PERICIAL

DATOS DEL VEHÍCULO			
Matrícula:	0384MRG	**Fecha Matriculación:**	01-01-1999
Nº Chasis:	VR3FPHNS9RY551846	**Kilómetros:**	26174
Marca:	PEUGEOT	**Modelo:**	508 5P Allure PureTech 130 S EAT8

DATOS DE LA INSPECCIÓN			
Parque:	SOTO DEL REAL	**Fecha Peritación:**	14/05/2025

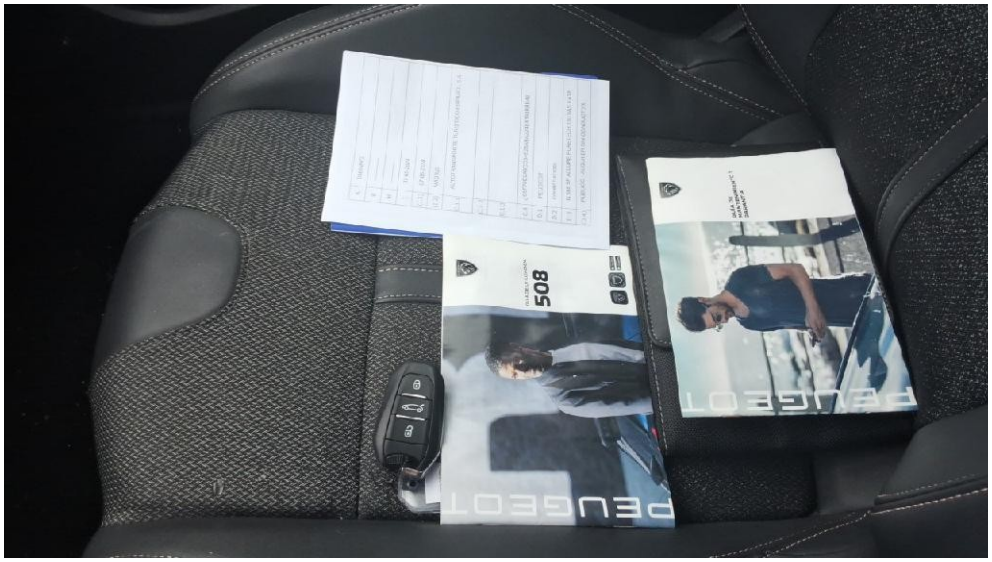
FOTOS GENERALES

Apague el vehículo antes
de salir
90
50
26174 km
km/h
P
PEUGEOT
