Fahrzeugzustandsbericht - Verkauf

FORD Mondeo

FORD Mondeo Turnier 2.0 EcoBlue Aut. Titanium

Inspektion - ID	**11662877**	Besichtigt am	**29.10.2026 09:47:39**

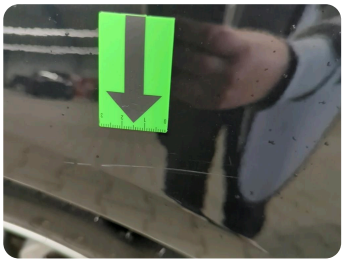
2 | Motorhaube

Schadensart	Kratzer
Schweregrad	>15 cm - 20 cm
Reparaturmethode	Lackieren
Ursache	Bei Inspektion festgestellt

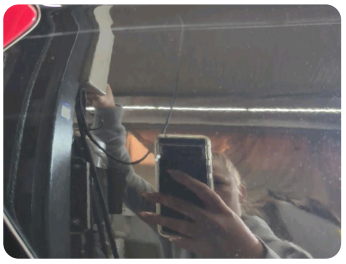
10 | Stoßfänger hinten

Schadensart	**Kratzer**
Schweregrad	**>25 cm - 30 cm**
Reparaturmethode	**Lackieren**
Ursache	**Bei Inspektion festgestellt**
