PEUGEOT BOXER PRITSCHE (2014->) 435 L4 BLUEHDI 165 STOP&START MOTOR 2,2 LTR. - 121 KW BLUE-HDI FAP KAT PRITSCHE STANDARD

VIN: VF3YDCPA612Y89695

Bewertungsdetails

Bewertungsort
AKB Zörbig

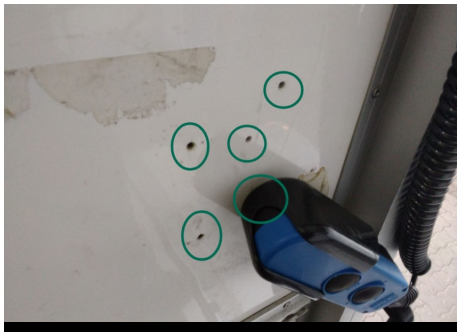
Seitenwand / Vorne / Gebrochen

Seitenwand / Rechts / Gebrochen

023	Seitenwand / Vorne Mit Fenster : Nein	Gebrochen	Reparieren

024	Seitenwand / Rechts Mit Fenster : Nein	Gebrochen	Reparieren
