DEKRA-Nr: 0302 / 033833 / 2026 / B080438001890 vom 16.06.2026

Zustandsbericht/Minderwertgutachten-Leasing

Erstzulassung	24.05.2022	Hersteller	RENAULT
Typ / Verkaufsbez.	Arkana TCe 140 EDC INTENS	Aufbauart	Limousine
Türen	5	Sitzplätze	5
Fahrzeug-Ident.-Nr.	VF1RJL003UC307204	HSN / TSN	3333 / BNM
Schlüssel-Nr.	40443036	Km-Stand abgelesen	32555
Nächste HU §29 StVZO	05 / 2027	Energiequelle / Kraftstoff	Hybr.Benzin/E
Zylinderanzahl	4 / Reihenmotor	Leistung (kW)	103
Hubraum (ccm)	1332	Schadstoffklasse:	EURO6;WLTP;AP;PI/CI; M, N1 I
Antriebsart	Frontantrieb	Getriebe	Automatik
Felgen	Leichtmetall	Farbe	Schwarz / Metallic
Polster / Farbe	Teilleder / Anthrazit

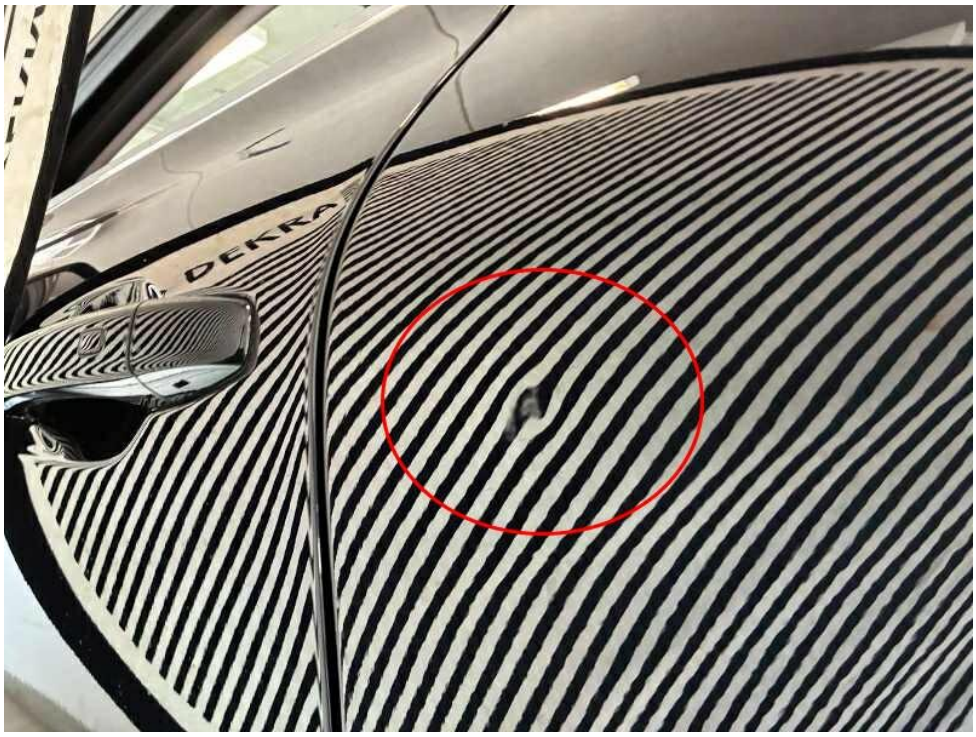
Bild 14 : Türe hinten links Kratzer + Delle

Bild 15 : Türe hinten links Kratzer + Delle

1. Türe hinten links Kratzer + Delle, smart repair (Bild 14, 15)
2. Einstieg vorne links Kratzer, smart repair (Bild 16)
3. Felge vorne rechts glanzgedreht Korrosion, erneuern (Bild 17)
4. Felge hinten rechts glanzgedreht Korrosion, erneuern (Bild 18)
5. Felge vorne links glanzgedreht Korrosion, erneuern (Bild 20)
6. Felge hinten links glanzgedreht Korrosion, erneuern (Bild 19)

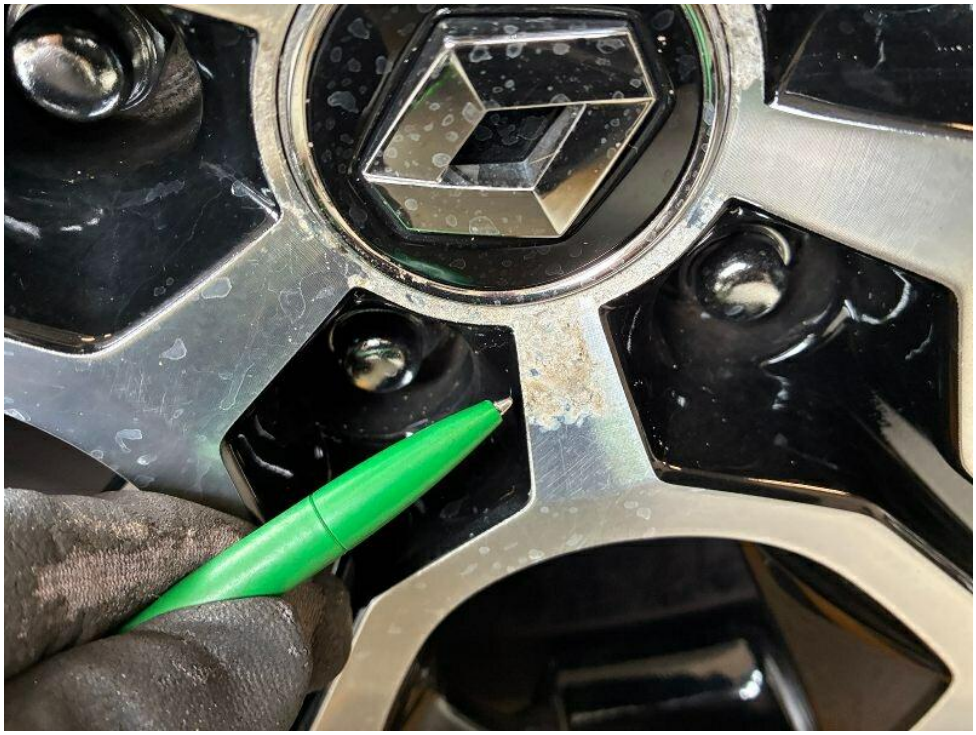
Bild 17 : Felge vorne rechts glanzgedreht Korrosion

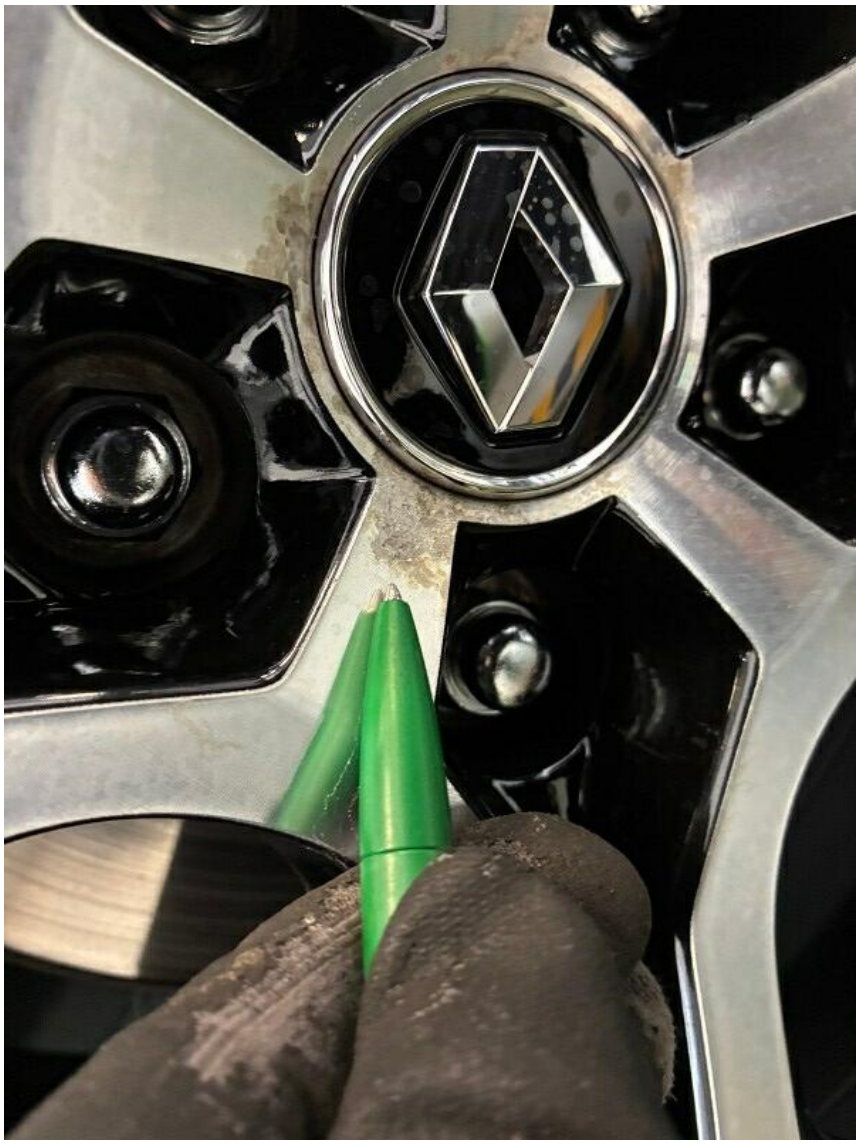
Bild 18 : Felge hinten rechts glanzgedreht Korrosion

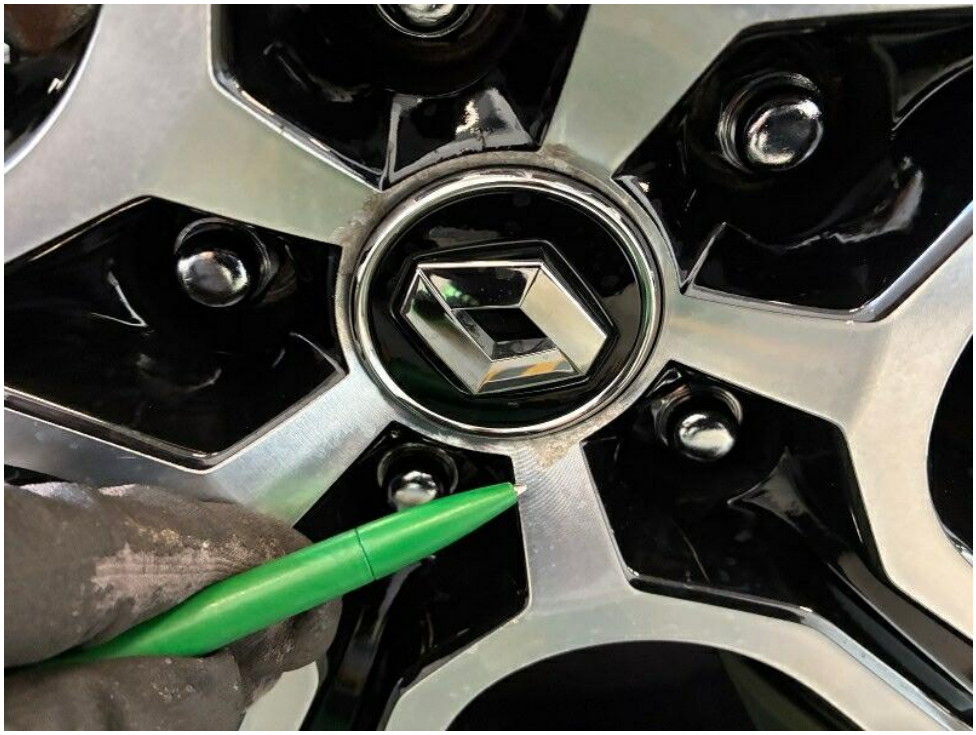
Bild 19 : Felge hinten links glanzgedreht Korrosion
