DEKRA-Nr: 0415 / 027588 / 2026 / B085080000159 vom 03.11.2026

Vermarktungsbericht

Auftraggeber	ALD AutoLeasing D GmbH Ford Lease, Nedderfeld 95, 22529 Hamburg
Besichtigung	30.10.2026

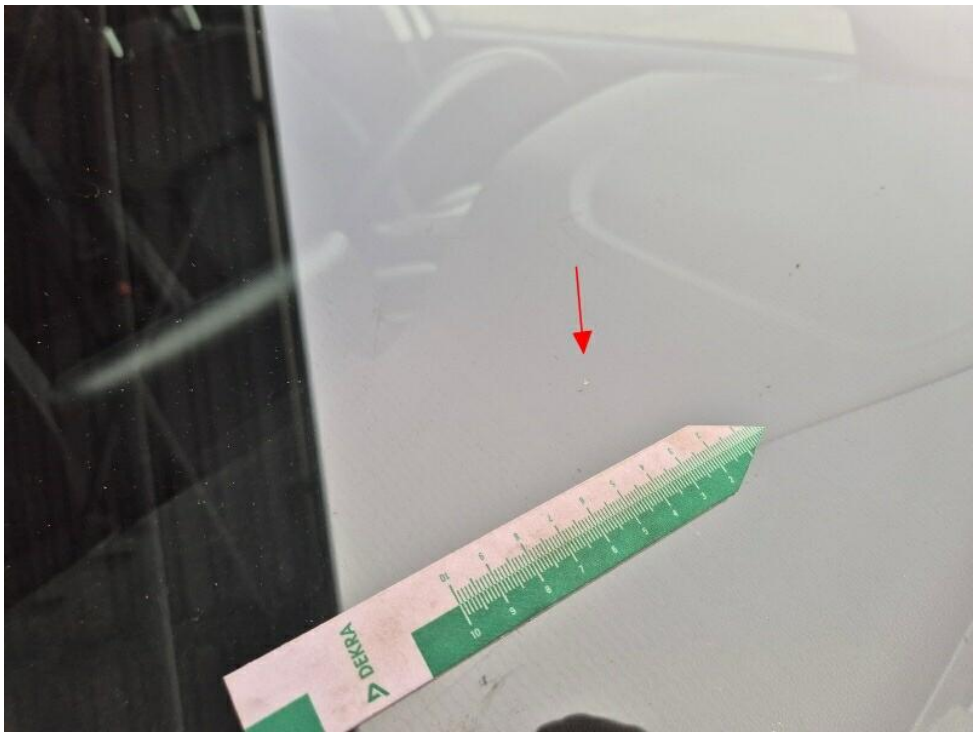
Frontscheibe, Steinschlag (Bild 7, 8)
Radzierblende vorne links, Lackablösung (Bild 24, 25)

Bild 7 : Frontscheibe, Steinschlag

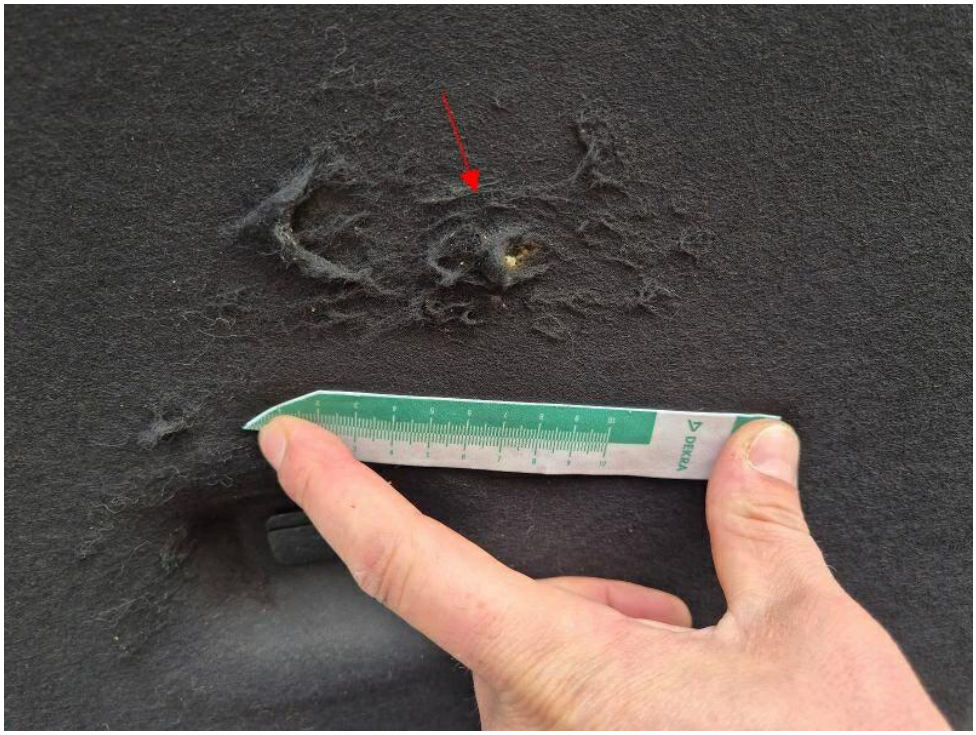
1. Stoßfängerverkleidung vorne, vermehrt Kratzer, eingedellt, smart repair (Bild 9, 10, 11, 12, 13)
2. Dämmung Motorhaube, beschädigt, erneuern
3. Abdeckung Motor, beschädigt, erneuern
4. Luftansaugschlauch vor Drosselklappe, beschädigt, erneuern
5. Seitenwand hinten rechts, Kratzer, smart repair (Bild 20, 21)
6. Stoßfängerverkleidung hinten, Kratzer, smart repair (Bild 22, 23)
7. Tyre Kit abgelaufen, erneuern (Bild 26)
8. Wartung fällig

Bild 14 : Dämmung Motorhaube, beschädigt (Tierbiss)

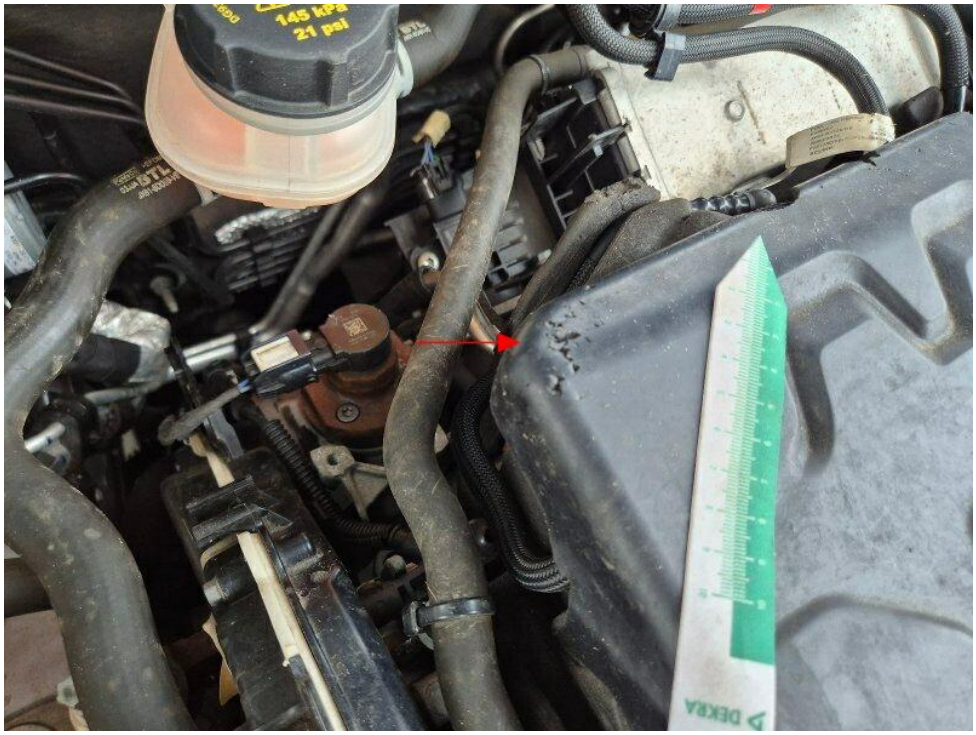
Bild 16 : Abdeckung Motor, beschädigt (Tierbiss)

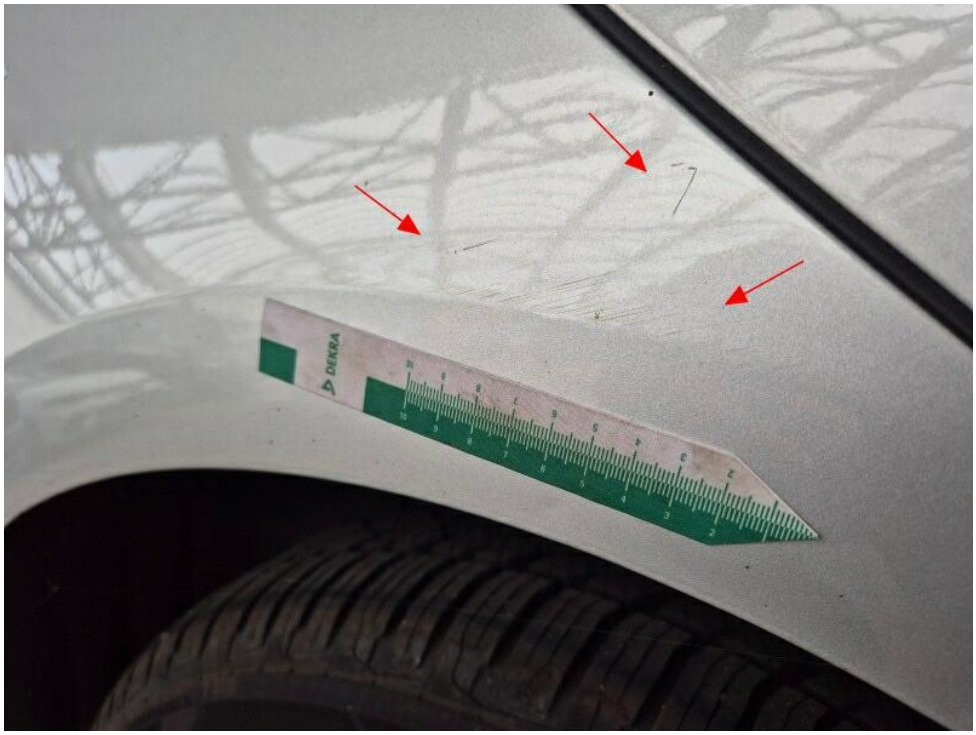
Bild 20 : Seitenwand hinten rechts, Kratzer

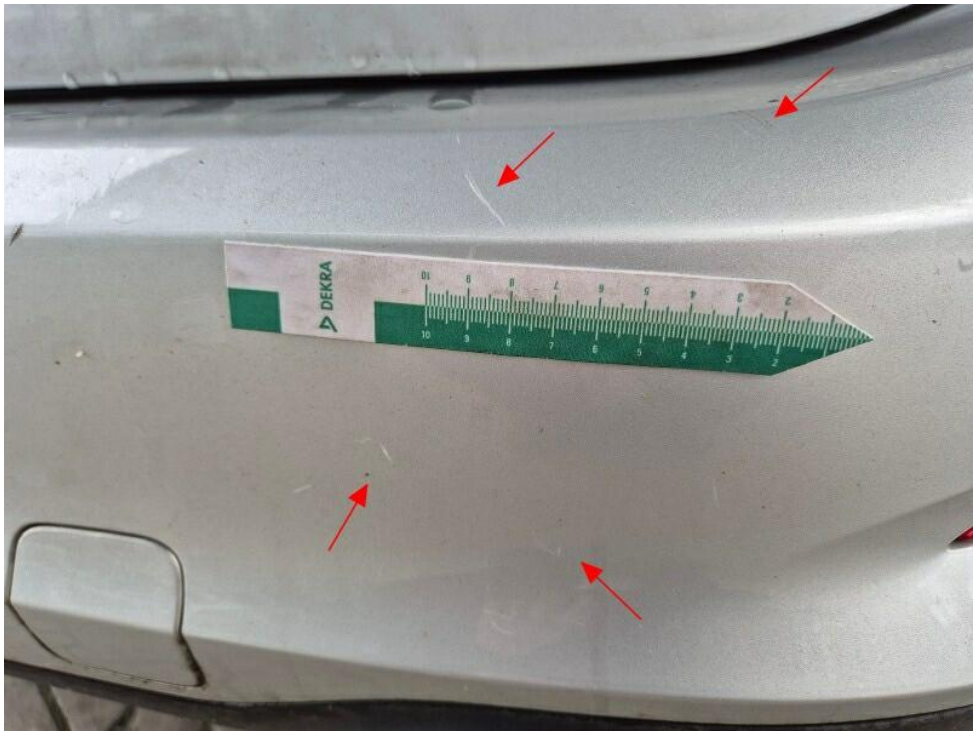
Bild 22 : Stoßfängerverkleidung hinten, Kratzer
