Informe de tasación

VOLVO XC40

1.5 T4 TWIN RECHARGE INSCRIPTION EX A

VIN	YV1XZBWVFN2647663
Primera matriculación	7/7/2021
Kilometraje del vehículo	43.407 km

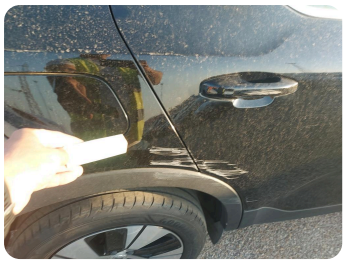
4 | Aleta Tras Iz

Tipo de daño	Rayado
Modo de reparación	Pintar

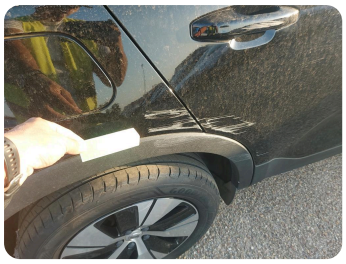
5 | Aleta Tras Dr

Tipo de daño	**Rayado**
Modo de reparación	**Pintar**

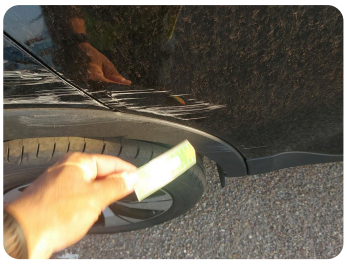
6 | Embellecedor Aleta Tras DR

Tipo de daño	**Rayado**
Modo de reparación	**Pintar**
