DEKRA-Nr: 0228 / 054384 / 2026 / B087142000163 vom 15.10.2026

DEKRA Automobil GmbH
Dr.-Geiger-Weg 3a, 94032 Passau

Bewertungsgutachten

Kennzeichen	**M Z8318**	**FIN**	**SJNTAAJ12U1369807**

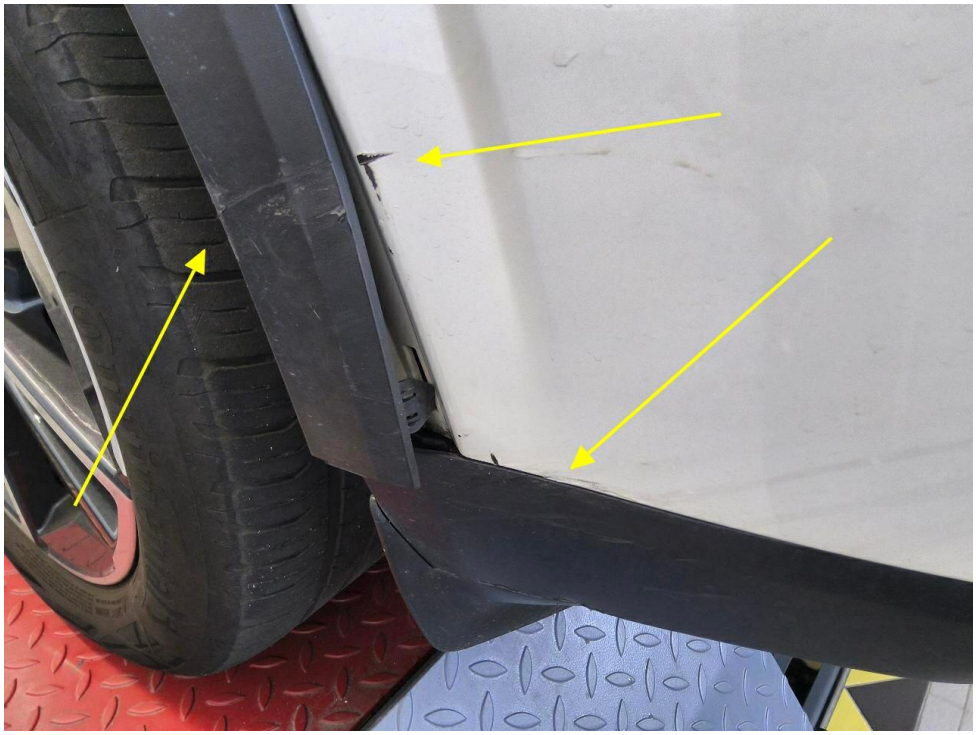
Bild 13 : Stoßfänger hinten Lackierung, verschrammt, smart repair

Bild 14 : Felge vorne rechts, verschrammt, Gebrauchsspur

Bild 15 : Felge hinten rechts Lackierung, verschrammt, Gebrauchsspur

Bild 16 : Stoßfänger Unterteil hinten - tief verschrammt

Bezeichnung des Schadens / Rep.-Weg	Rep.Kost brutto	Anrechn.	Minderwert brutto	
1. Fahrzeugschlüssel fehlt (nur 1 vorhanden),	457	voll	-457	
2. Stoßfänger Unterteil hinten - tief verschrammt, erneuern (Bild 16)	765	voll	-765

10. Felge hinten rechts Lackierung, verschrammt, smart repair	214	voll	-214	
11. Felge vorne rechts, verschrammt, smart repair	214	voll	-214	
12. Stoßfänger hinten Lackierung, verschrammt, smart repair (Bild 13)	214	voll	-214	
Rep.Kosten insgesamt / Minderwert	**5.762**			**-5.762 EUR**
