Rapport d'inspection

VOLVO XC40

VIN	YV1XZBBVFM2415524
Kilométrage	78 243 km
Première immatriculation	04/08/2020
Couleur carrosserie	Noir

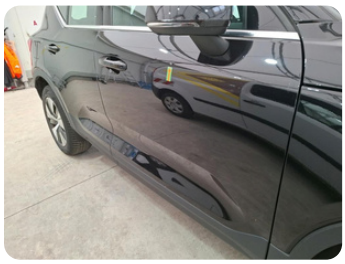
Porte ARG

Type de dommage	Griffe(s)
Mode de réparation	Lustrage
