BATTERIE ZERTIFIKAT

MARKE: Volvo
MODELL: C40 Recharge - 69 kWh

Verkaufsgutachten

Vorgang	
Ihr Auftrag vom	15.10.2026 durch Raiffeisen-Impuls Fuhrparkmanagement GmbH & Co. KG
Besichtigungsort	36272 Niederaula, Industriestraße 11
Besichtigungsdatum	23.10.2026
Referenznummern	0002070125

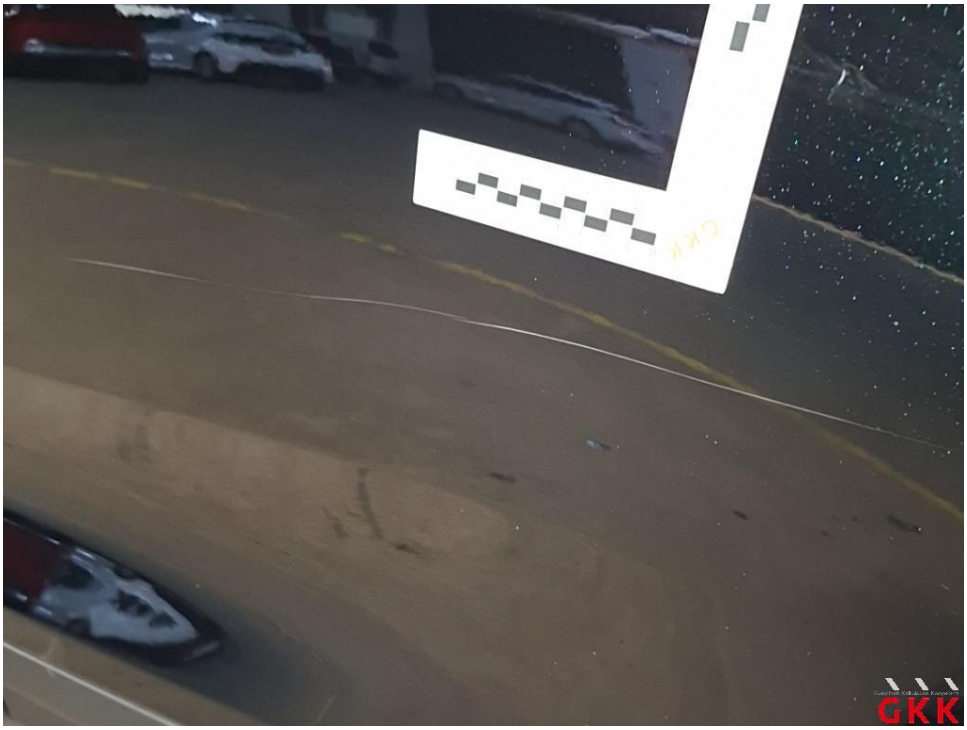
Bild 15 Tür hinten links, verkratzt, lackieren

Bild 16 Tür hinten links, verkratzt, lackieren

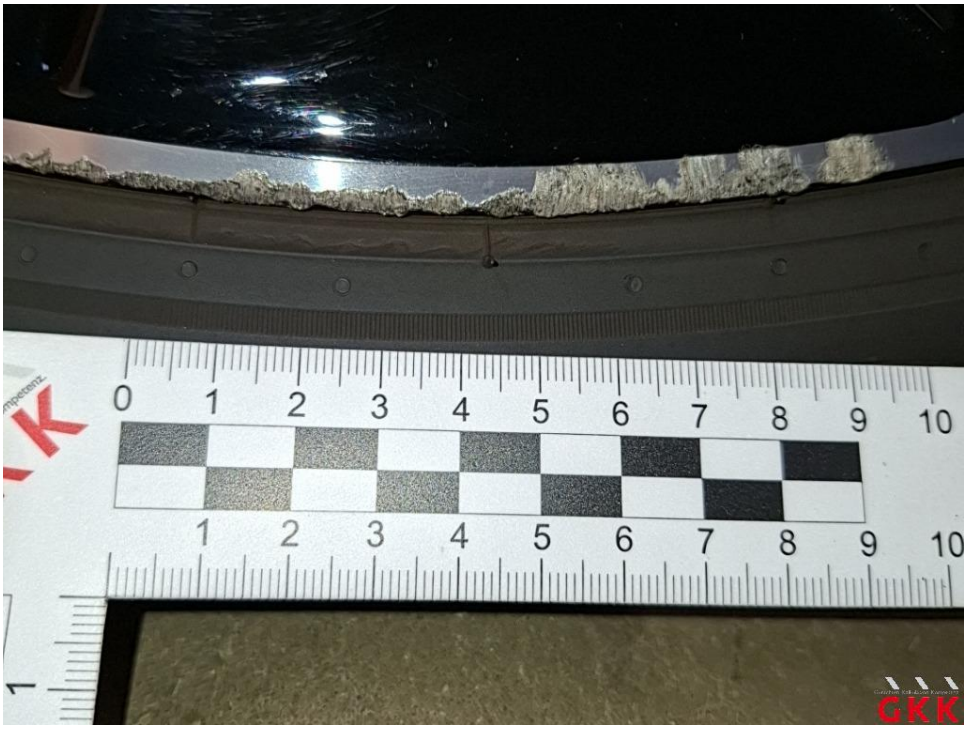
Bild 21 LM-Rad, vorne links, Materialabtrag, ersetzen

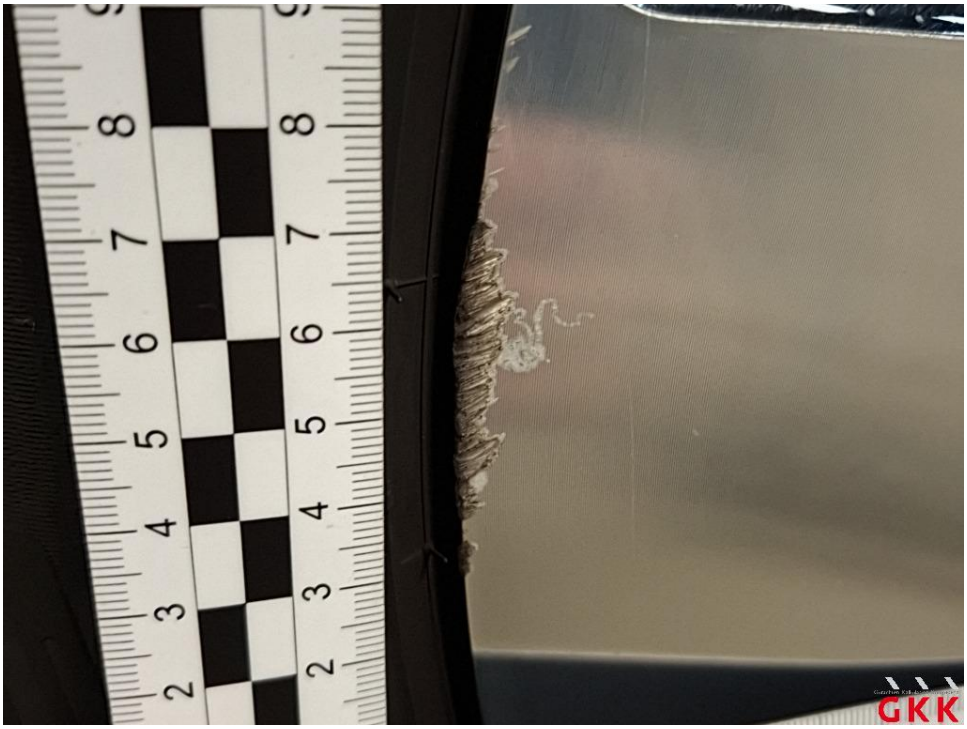
Bild 23 LM-Rad, vorne rechts, Materialabtrag, ersetzen

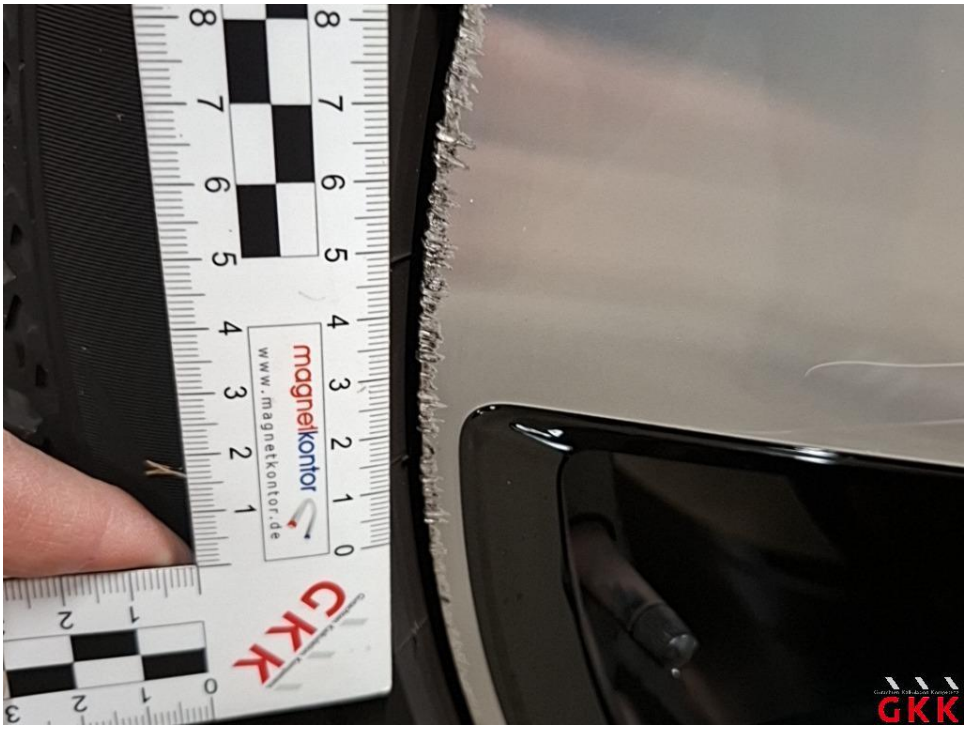
Bild 25 LM-Rad, hinten rechts, Materialabtrag, ersetzen

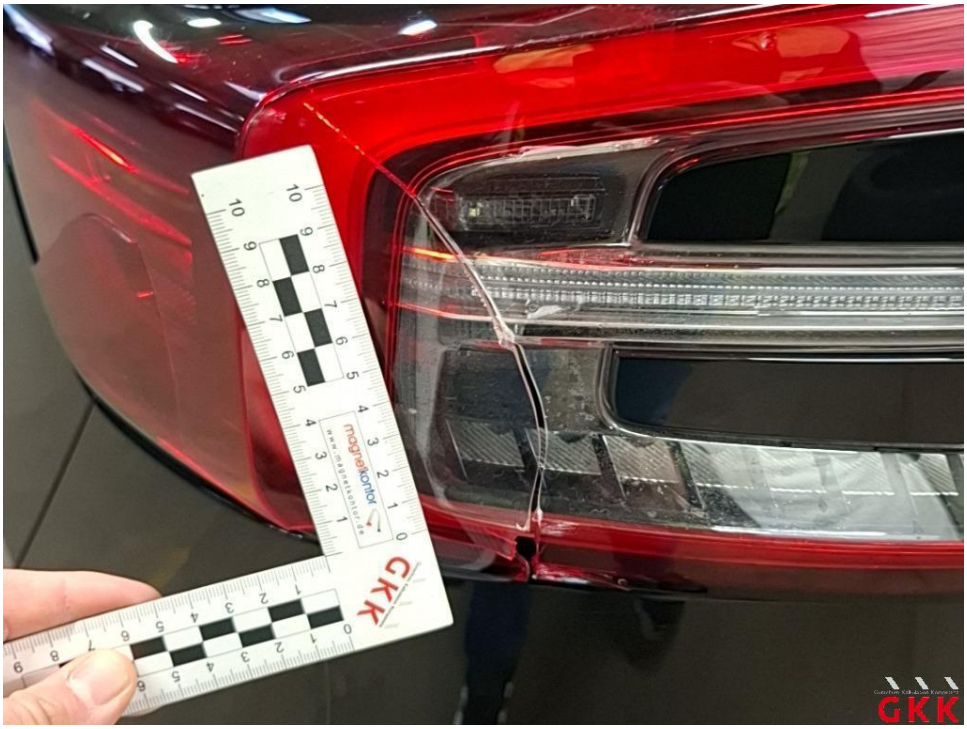
Bild 27 Fahrzeug, Heck, Unfallschaden, Unfallschaden beheben
