MG3 HYBRID+ LUX

TELAIO: LSJWP4392SZ117051

Danni & Operazioni

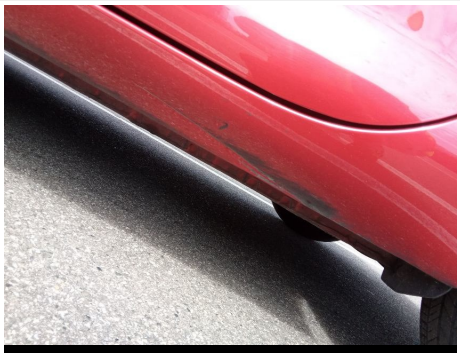
005	Porta / Posteriore Sinistro	Ammaccato vernice incisa	Riparazione

Porta / Posteriore Sinistro / Ammaccato vernice incisa

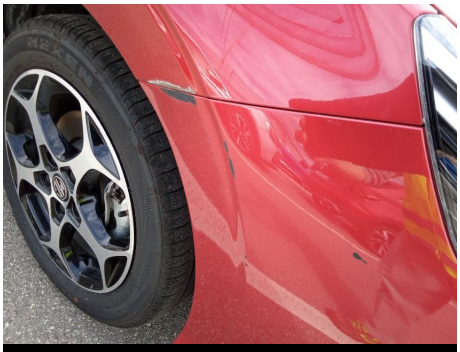
008	Paraurti / Anteriore	Ammaccato vernice incisa	Sostituzione

Paraurti / Anteriore / Ammaccato vernice incisa

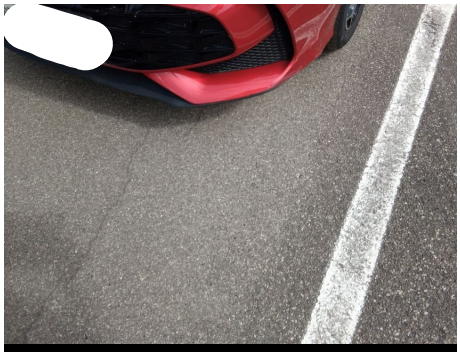
Paraurti / Anteriore / Ammaccato vernice incisa

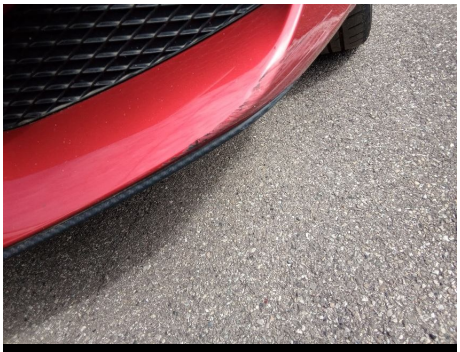
Paraurti / Anteriore / Ammaccato vernice incisa

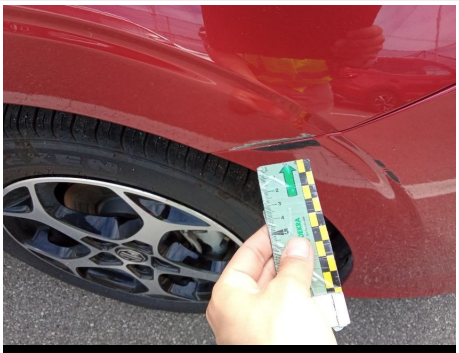
Paraurti / Anteriore / Ammaccato vernice incisa

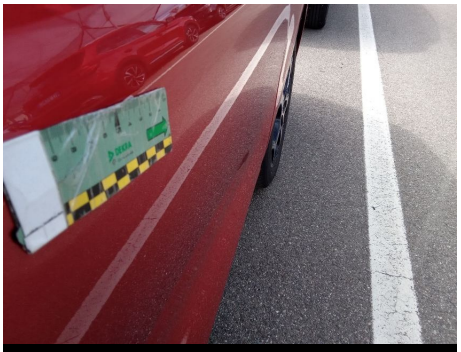
010	Parafango / Anteriore Destro	Graffio	Riparazione

Parafango / Anteriore Destro / Graffio
