Zustandsbericht

Protokollnummer: 48448055
Auftrags-Nr / Referenz: 41408249
Besichtigungsdatum: 01.09.2026

Hersteller / Modell	Volvo XC40 B3 B DKG Ultra Dark		
Kennzeichen	MD-MB2809	**Fahrgestellnummer**	YV1XZK7V3S2463754
Erstzulassung	11.07.2024	**Laufleistung (abgelesen)**	93.527 km
HSN/TSN	9101 / BUO 00010	**Kraftstoffart**	Hybr.Benzin/E
Fahrzeugart	Geländewagen	**Antriebsart**	Frontantrieb
Schadstoffklasse	EURO6	**Getriebe / Anzahl Gänge**	Automatik
Farbe	Blau Metallic	**Besichtigungszustand**	ausreichend
Leistung	120 kW	**Nächste HU**	07/2027
Hubraum	1.969 ccm	**Zylinder**	4
Wartungsheft / Nachweis	vorhanden / vollständig	**Restlauf bis Service**	60 Tag(e)
Letzte Wartung	01/2026 bei 67.538 km	**Polsterart**	Kunstleder
Vorschaden	Keine Feststellbar	**Polsterfarbe**	Beige
Nachlackierung	Keine Feststellbar	**zul. Gesamtgewicht**	2.220 kg
Dokumente	ZB I vorhanden (Kopie)	**Anzahl Halter**	unbekannt
Schlüssel soll/ist	2/2	**Anzahl Sitze / Türen**	5 / 5
Vertragsnummer	41408249	**Re-Import**	Nein

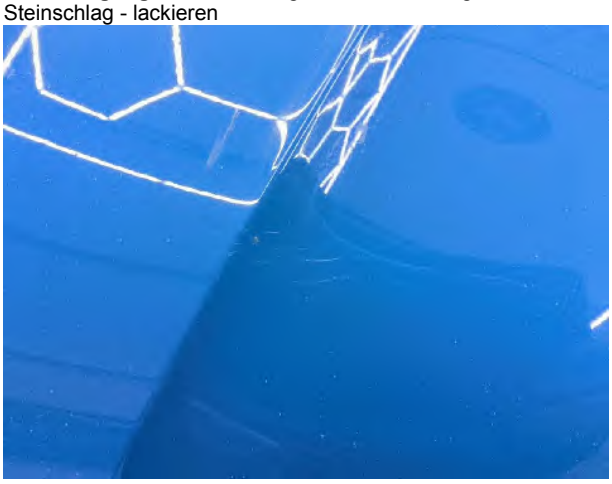
Beschädigung #10: Stossfänger vorn: Stossfänger vorn - Steinschlag - lackieren
