Zustandsbericht

Protokollnummer:	48177039
Auftrags-Nr / Referenz:	23904551
Besichtigungsdatum:	29.09.2026

Hersteller / Modell	Lotus Eletre EDS 450 S		
Kennzeichen	HH-AJ 189E	**Vehicle Identification number**	LJUBMSA17PK002583
Erstzulassung	09.10.2023	**Laufleistung (abgelesen)**	39.142 km
HSN/TSN	2375 / AAA 00019	**Kraftstoffart**	Elektro
Fahrzeugart	Geländewagen	**Antriebsart**	Allradantrieb
Schadstoffklasse	2017/1151	**Getriebe / Anzahl Gänge**	Direktantrieb
Farbe	Schwarz Metallic	**Besichtigungszustand**	ausreichend
Leistung	140 kW	**Nächste HU**	10/2026
Wartungsheft / Nachweis	vorhanden / vollständig	**Restlauf bis Service**	5 Monat(e)
Letzte Wartung	02/2025 bei 18.035 km	**Polsterart**	Leder
Vorschaden	Keine Feststellbar	**Polsterfarbe**	Grau
Nachlackierung	Keine Feststellbar	**zul. Gesamtgewicht**	3.100 kg
Dokumente	ZB I vorhanden	**Anzahl Halter**	1
Schlüssel soll/ist	3/3	**Anzahl Sitze / Türen**	5 / 5
Vertragsnummer	50159938	**Re-Import**	Nein

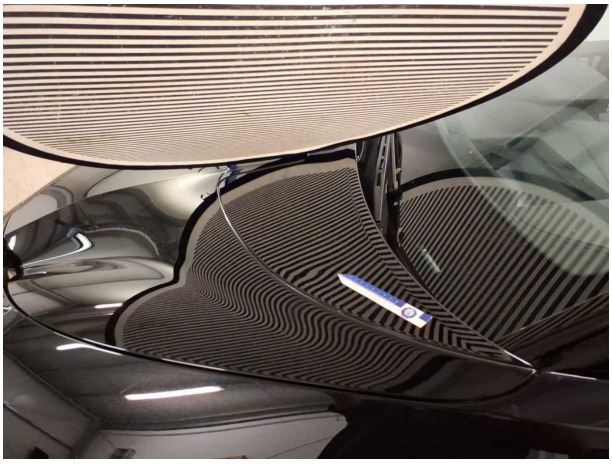
Beschädigung #1: Motorhaube: Motorhaube (Fronthaube) - Delle(n) - sanft instandsetzen

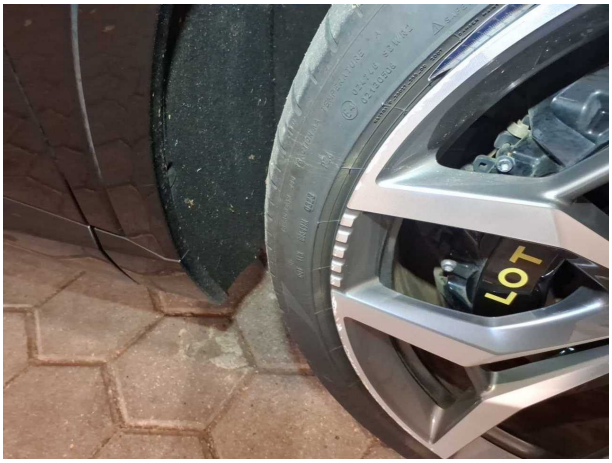
Beschädigung #3: Rad/Reifen: Leichtmetallfelge hinten rechts - verkratzt / verschürft - erneuern
