DEKRA-Nr: 0203 / 0100026465 / 2026 / B078310001214 vom 09.10.2026

Zustandsbericht / Minderwertgutachten

Kennzeichen **KT IM90E** **FIN** **TMAJD812DNJ184972**

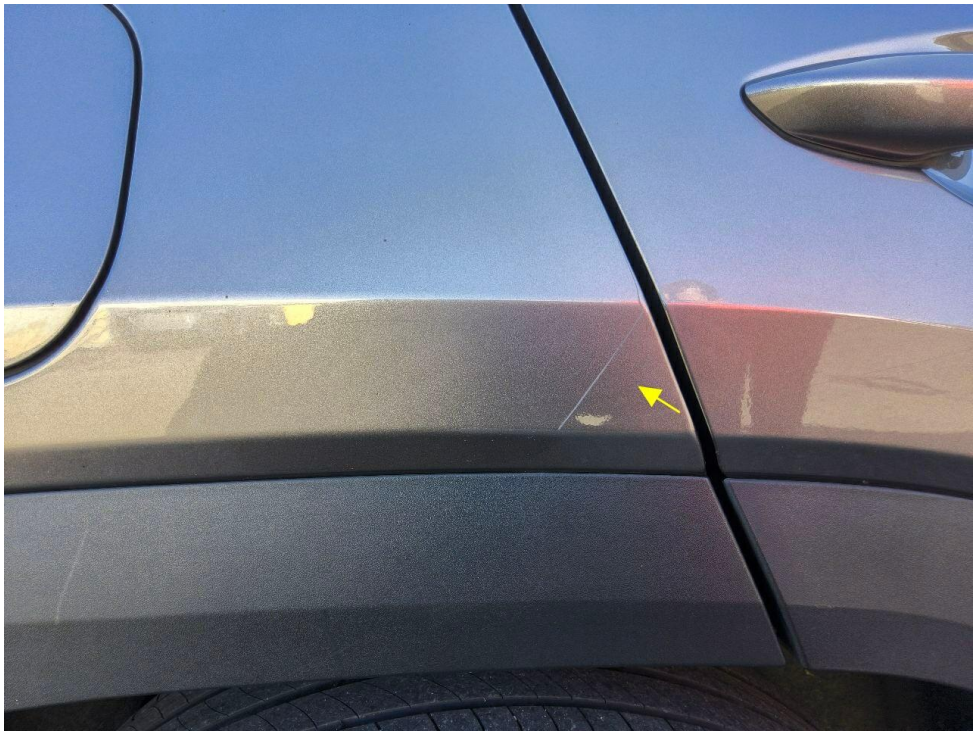
Bild 8 : Stoßfänger hinten verschrammt

Bild 9 : Laderaumverkleidungen verkratzt

Bild 10 : Laderaumverkleidungen verkratzt

Bild 11 : Leichtmetallfelge vorn rechts verschrammt

Bild 12 : Einstieg vorn rechts verkratzt

Bild 13 : Einstieg hinten rechts verkratzt

Bild 14 : Leichtmetallfelge vorn und hinten rechts verschrammt

Bezeichnung des Schadens / Rep.-Weg	Rep.Kost netto	Rep.Kost brutto	Anrechn.	Minderwert in EUR netto	Minderwert in EUR brutto
1. Stoßfänger hinten verschrammt, erneuern (Bild 8)	450,42	536	45	-202,52	-241

2. Laderaumverkleidungen verkratzt, erneuern (Bild 9, 10)	223,53	266	100	-223,53	-266
3. Leichtmetallfelge vorn und hinten rechts verschrammt, erneuern (Bild 14)	1.495,80	1.780	100	-1.495,80	-1.780

4. Einstieg vorn rechts verkratzt, smart repair (Bild 12)	126,05	150	100	-126,05	-150
5. Einstieg hinten rechts verkratzt, smart repair (Bild 13)	126,05	150	100	-126,05	-150
