BMW

BMW 5 TOURING (G31)(2017->) 530 D M SPORT MILD-HYBRID 210 KW (MOTOR 3,0 LTR. - 210 KW DIESEL) 5-TÜRIG

VIN: WBA11AJ020CM88689

Bewertungsdetails

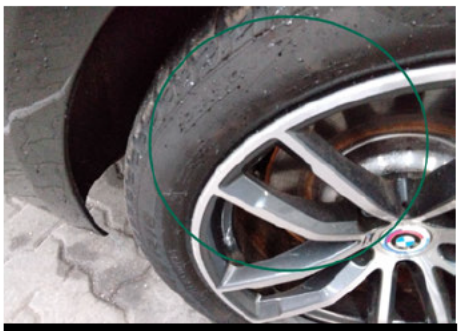
Felge / Vorne Rechts / Kratzer

Felge / Hinten Rechts / Kratzer

003	Felge / Vorne Rechts	Kratzer	Ersetzen

004	Felge / Hinten Rechts	Kratzer	Ersetzen
