Fahrzeugzustandsbericht - Verkauf

FORD Focus

FORD Focus Turnier 1.5 EcoBlue Start-Stopp-System Aut. COOL&CONNECT

Inspektion - ID	**11710582**	Besichtigt am	**10.11.2026 16:47:18**

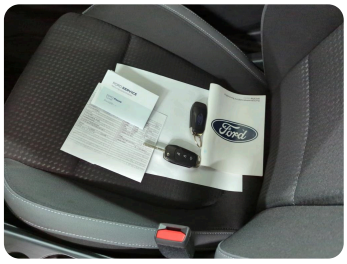
1 | Wartung

Schadensart	Wartung fällig
Schweregrad	Nicht zutreffend
Reparaturmethode	Ausführen
Ursache	Bei Inspektion festgestellt

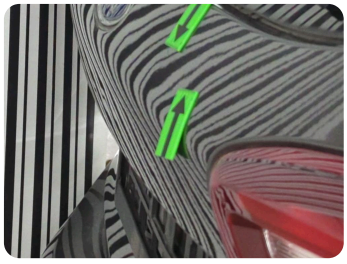
6 | Heckklappe

Schadensart	Delle(n)
Schweregrad	>3 cm - 4 cm
Reparaturmethode	Instandsetzen + lackieren
Ursache	Bei Inspektion festgestellt
