# Informe de tasación

## DACIA SANDERO

### ESSENTIAL 74KW (100CV) ECO-G

| VIN | UU1DJF00369252698 |

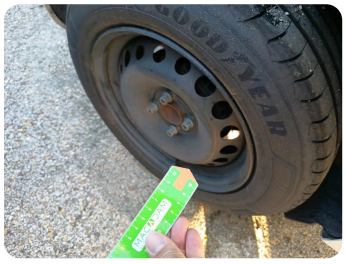
### 12 | Tapacubos Rueda Tras IZ

| Tipo de daño | **Falta** |

| Modo de reparación | **Reemplazar** |
