Informe de tasación

MAZDA CX-60 Híbrido Enchufable

VIN	JMZKH0HB501126790
Primera matriculación	29/3/2023
Kilometraje del vehículo	84.393 km

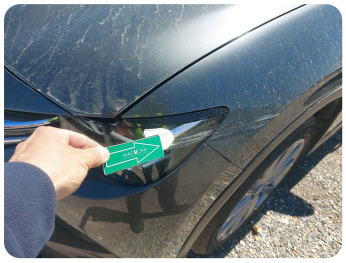
1 | Espoiler Delantero

Tipo	Rayado
Modo de reparación	Pintar

Tipo	Rayado
Modo de reparación	Pintar

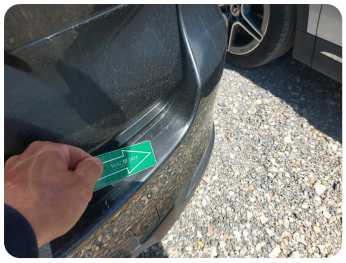
7 | Aleta Tras Dr

Tipo	Reparación deficiente
Modo de reparación	Reparar + Pintar

Tipo	Rayado
Modo de reparación	Pintar
