Besichtigungsdatum:	05.10.2026
Protokollnummer:	**48115666**
Erstellt durch:	Markus Böttcher
Besichtigt durch:	Marvin Rinke

ZFAEFAC47NX080315

Zustandsbericht

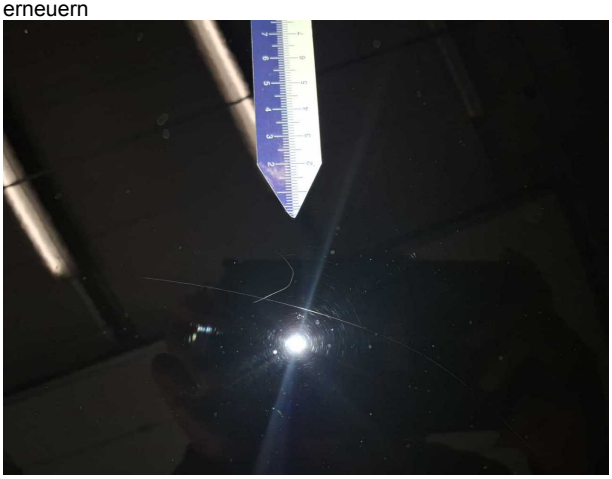
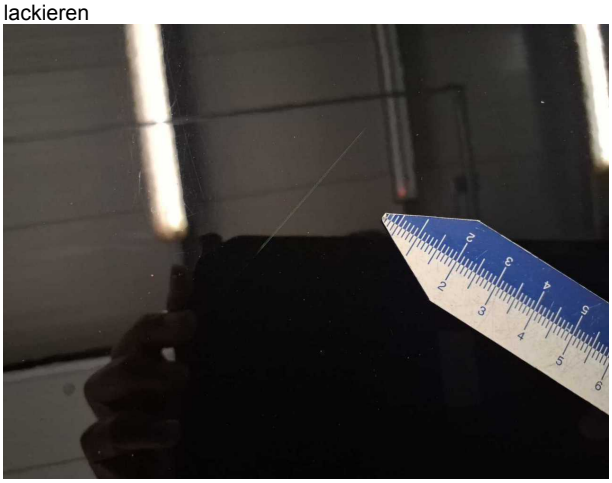
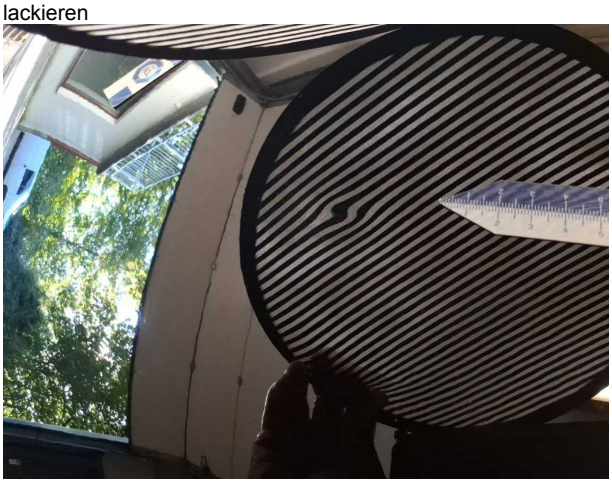
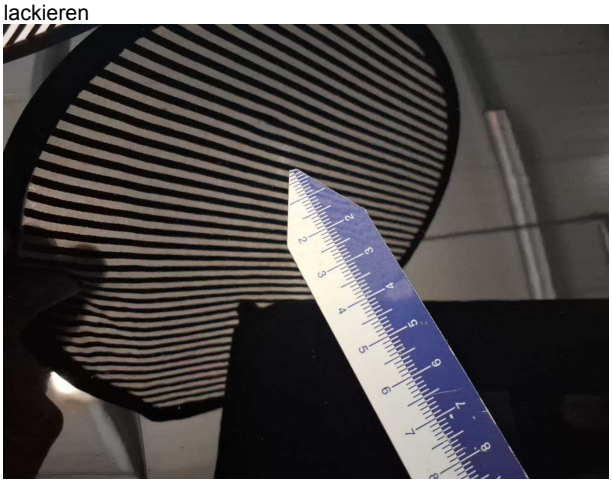
Beschädigung #2: Motorhaube: Motorhaube - beschädigt - lackieren

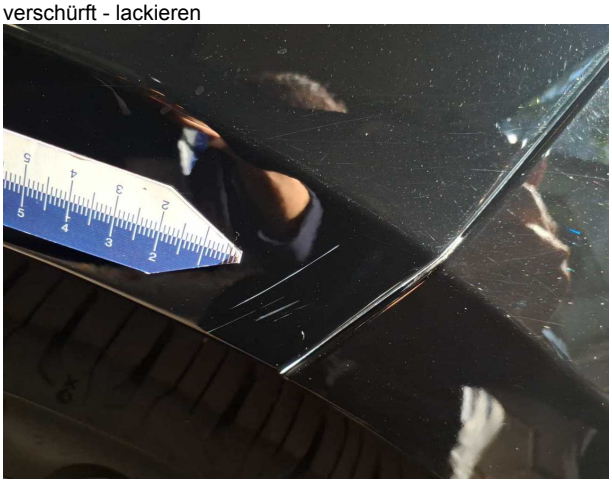
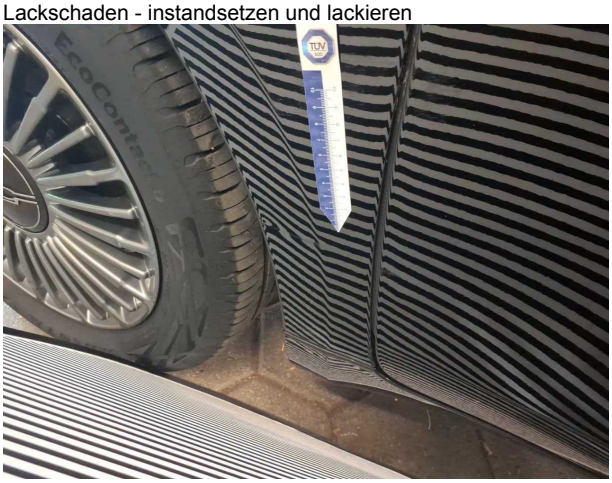
Beschädigung #3: Kotflügel rechts: Kotflügel rechts - verkratzt / verschürft - lackieren
