TÜV SÜD Auto Partner GmbH
Wiesenring 2
04159 Leipzig

PROTOKOLLNUMMER: 47173890

Gutachten

Betreff	Minderwertgutachten
Besichtigungsdatum / Ort	21.08.2026 / STELLANTIS &YOU (Mainz) In der Dalheimer Wiese 36 55120 Mainz (Mombach)
Fahrzeughalter	Ingolf Uwe Hartmann Im Bangert 10 65606 Villmar
Amtliches Kennzeichen	LM-SH664
Fahrzeug-Identnummer	VR3USHNS2RJ726811

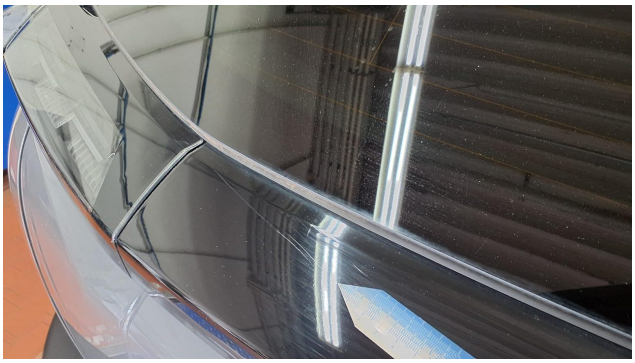
Beschädigung 1: Verkleidungen/Abdeckungen: Zierleiste / Dekorleiste (Heckdeckel oben) - verkratzt / verschürft -

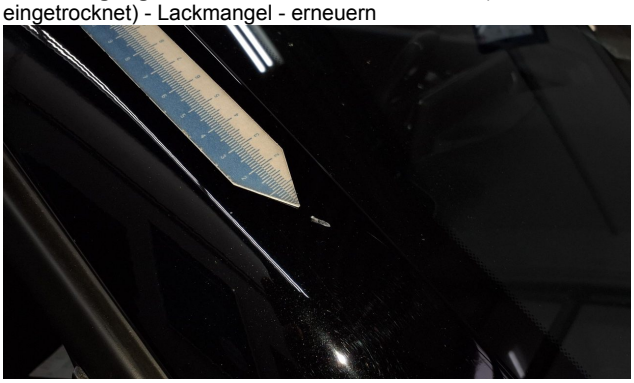
Nr.	Ort	Messung
1	Dach	161 µm
2	Dachholm links	163 µm
3	Dachholm rechts	175 µm
4	Heckklappe/-tür	114 µm
5	Kotflügel links	118 µm
6	Kotflügel rechts	107 µm
7	Motorhaube	108 µm
8	Schweller links	56 µm
9	Schweller rechts	49 µm
10	Seitenwand links	122 µm
11	Seitenwand rechts	113 µm
12	Tür hinten links	100 µm
13	Tür hinten rechts	112 µm
14	Tür vorne links	101 µm
15	Tür vorne rechts	103 µm

Beschädigung 3: Fahrzeugdach: Dachholm rechts - verkrat… verschürft - lackieren

Beschädigung 3: Fahrzeugdach: Dachholm rechts - verkratzt / verschürft - lackieren
