VIN (NUMERO DE BASTIDOR): VF1RJB00771824404

Localización de la Inspección ASTARA ALCOBENDAS	**Fecha del encargo** 02/03/2026	**Fecha de peritación aprobada** 03/03/2026

Daños y valoraciones

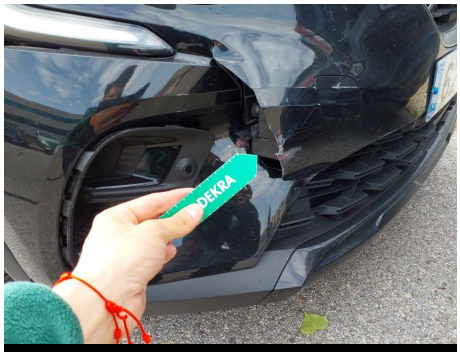
Faro / Delantero Derecho / Roto

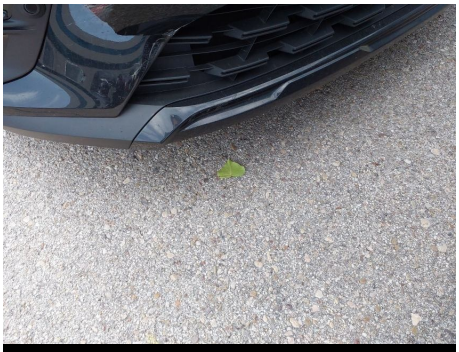
Faro / Delantero Derecho / Roto
