LVV Nr	384314
Hersteller	Audi
Model	Q4 e-tron
Variante	DE - SUV5 40, 2021 - 2024 40 82.0 kWh
Listenpreis	49.663,88
VIN	WAUZZZFZ5PP014112
Erstzulassungsdatum	1.1.2023
Kennzeichen	M JN308 E

DEKRA-Nr: 0607 / 012719 / 2026 / B075819002394 vom 17.07.2026

Zustandsbericht / Minderwertgutachten

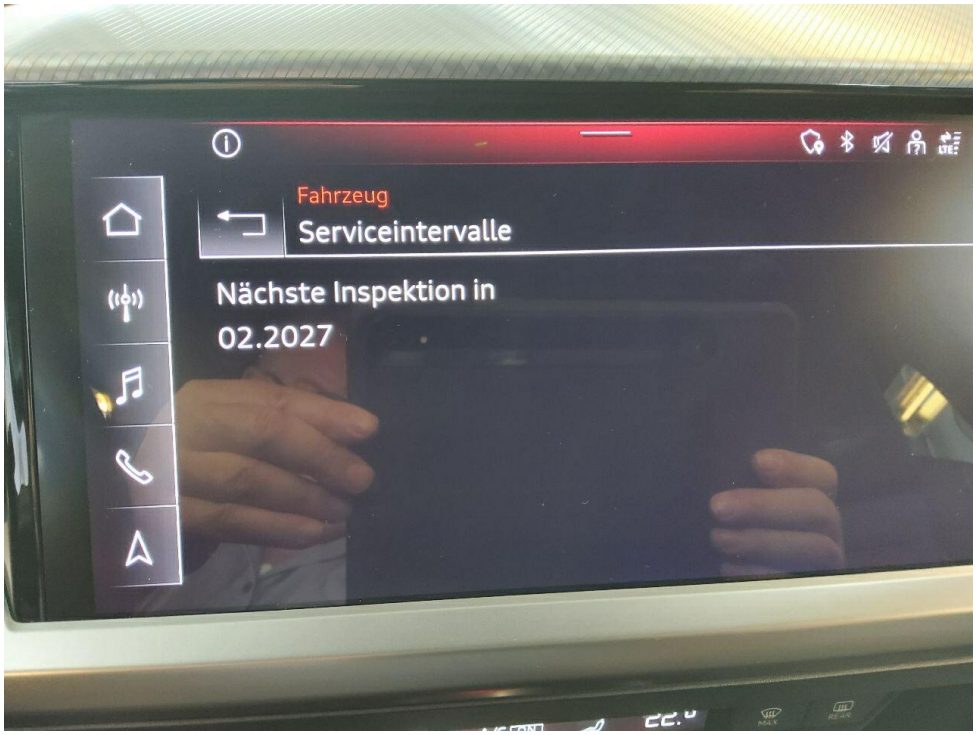
Bild 7 : Serviceintervallanzeige

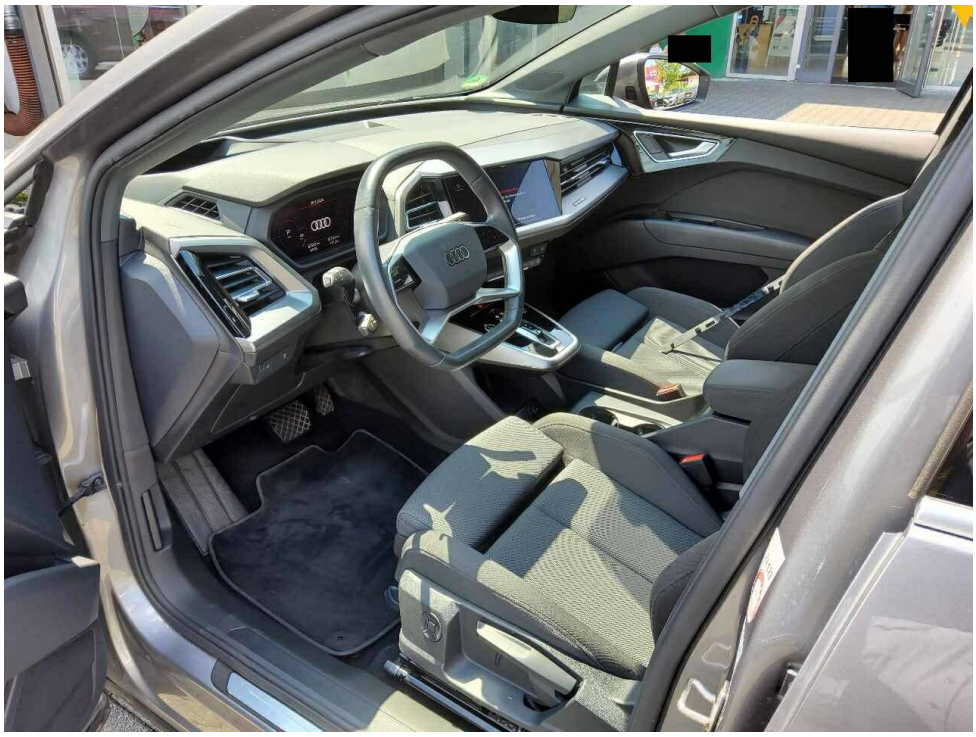
Bild 8 : Durch geöffnete Fahrertüre: Fahrersitz, Armaturenbrett und Schalthebel

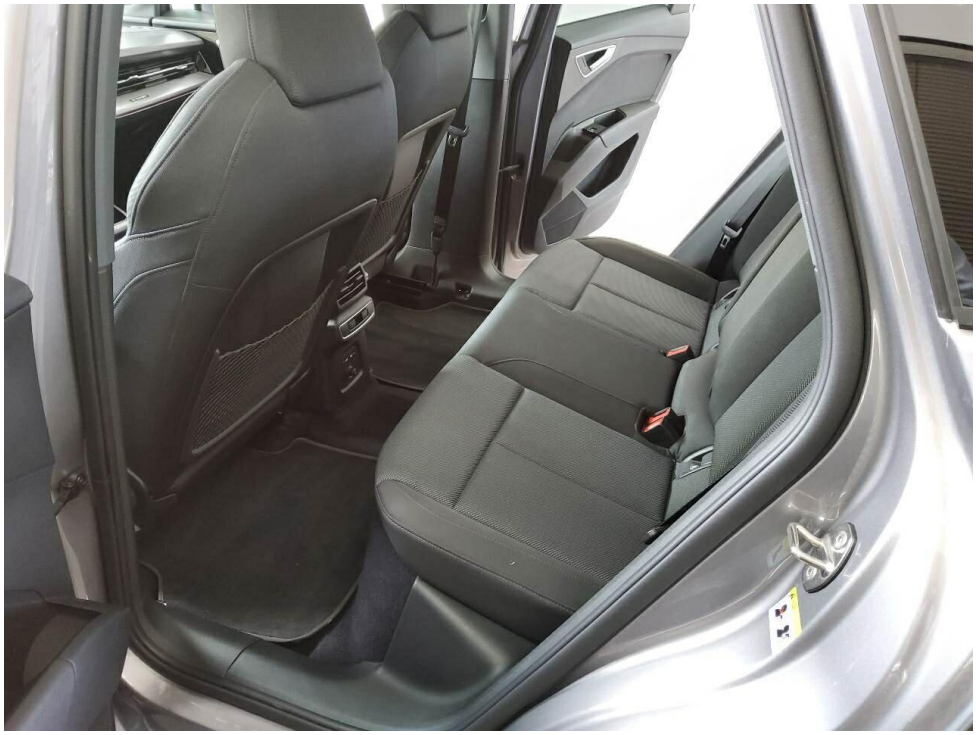
Bild 9 : Durch geöffnete hintere Tür: Rücksitzbank

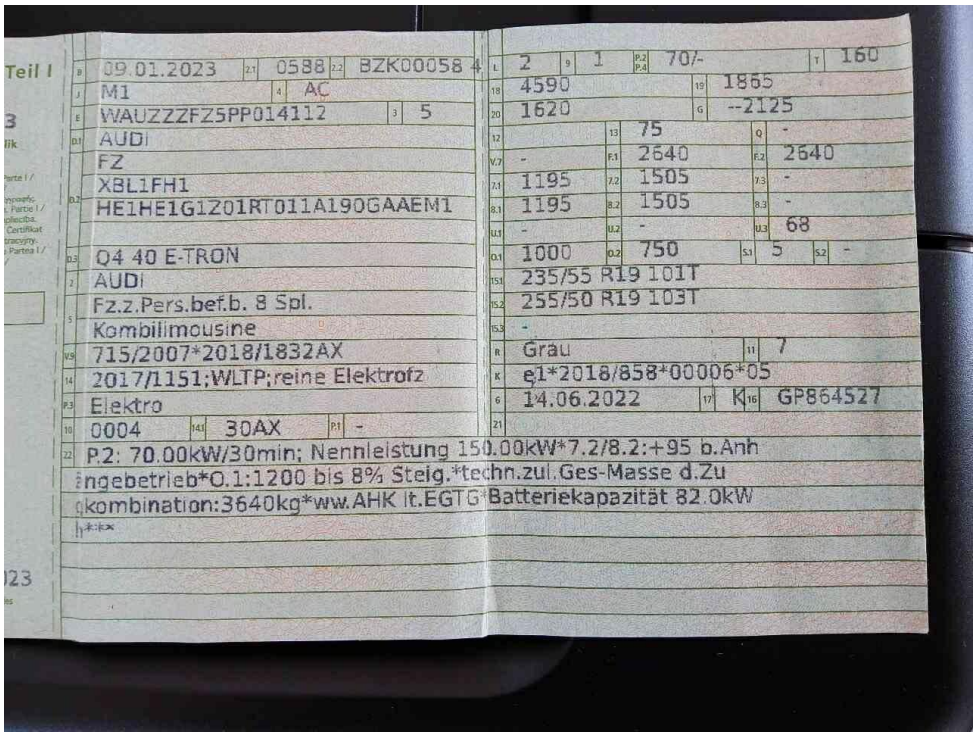
Bild 12 : ZLB Teil 1 (ohne Halterdaten)

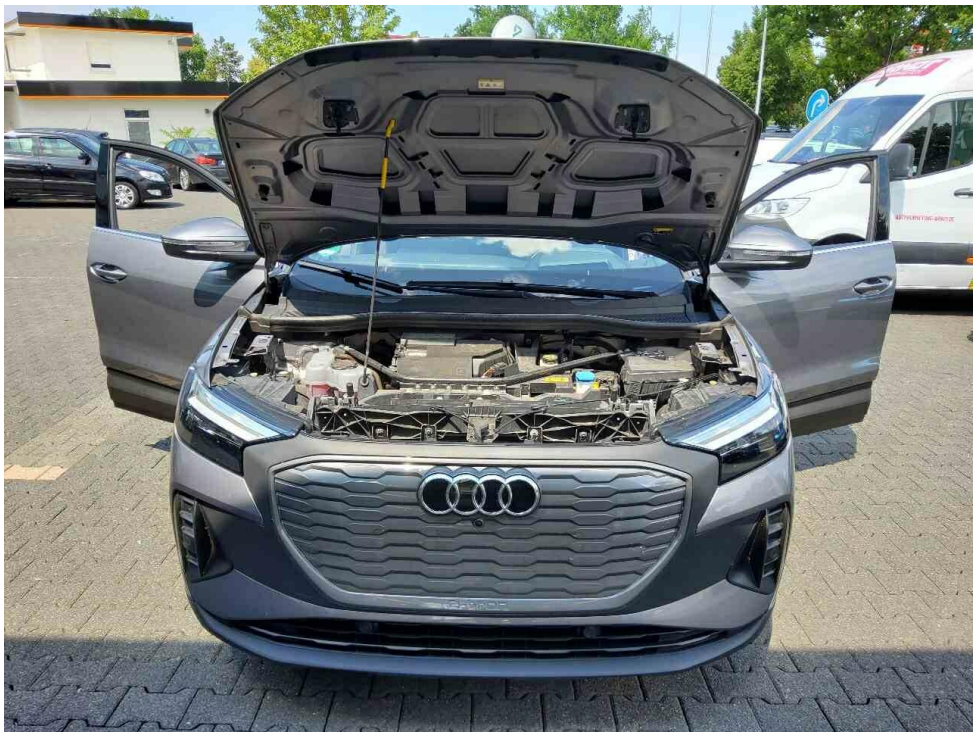
Bild 16 : Motorraum

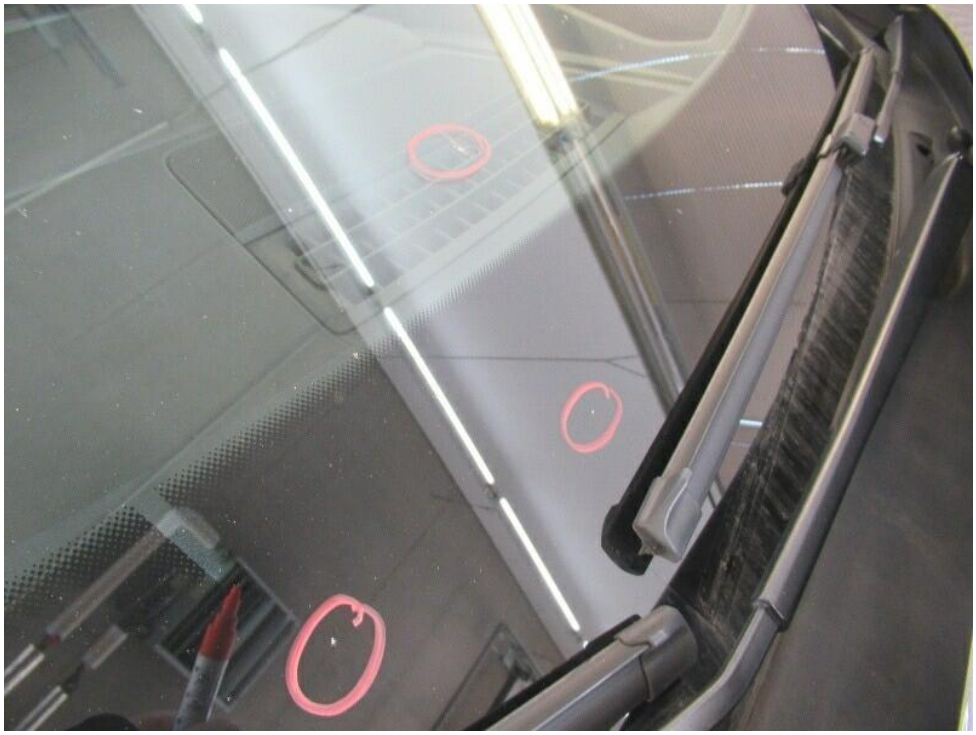
Bild 18 : Tür vorne rechts, eingedellt, Gebrauchsspur

Bild 19 : Seitenteil hinten rechts, eingedellt, Gebrauchsspur

Bild 20 : Seitenteil hinten links, eingedellt, Gebrauchsspur

Bild 21 : Frontscheibe, Steinschlag, Gebrauchsspur

Bild 22 : Frontscheibe, Steinschlag, Gebrauchsspur

Bild 23 : Reifen vorne rechts beschädigt.

Frontscheibe, Steinschlag, Gebrauchsspur
(Bild 21, 22)
Tür vorne rechts, eingedellt, Gebrauchsspur
(Bild 18)
Seitenteil hinten links, eingedellt,
Gebrauchsspur (Bild 20)
Seitenteil hinten rechts, eingedellt,
Gebrauchsspur (Bild 19)
