TÜV SÜD Auto Partner GmbH
Gutenbergstr. 13
70771 Leinfelden-Echterdingen

Besichtigungsdatum: 20.10.2025
Protokollnummer: 42028704
Erstellt durch: Jessica Schuster
Besichtigt durch: Jessica Schuster

WBA51EG0605291917

Zustandsbericht "Light"

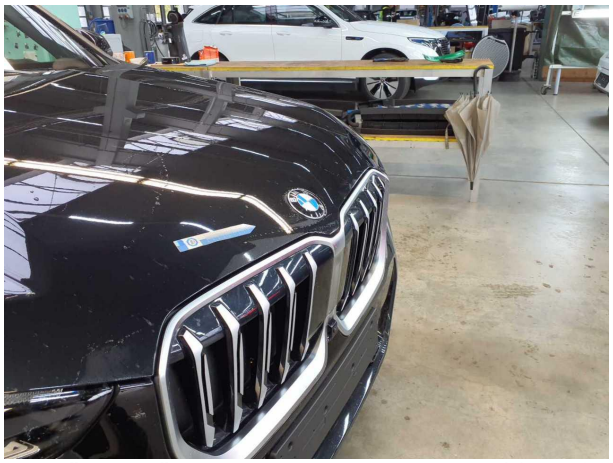
Beschädigung #1: Motorhaube: Motorhaube - Delle(n) - sanft instandsetzen

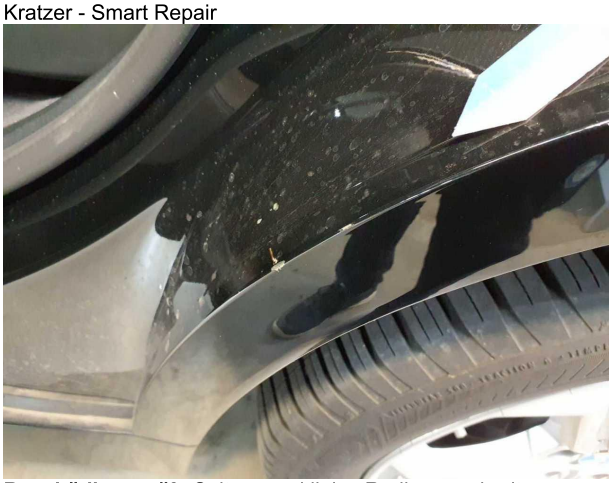
Beschädigung #3: Seitenwand links: Radhausverbreiterung - Kratzer - Smart Repair

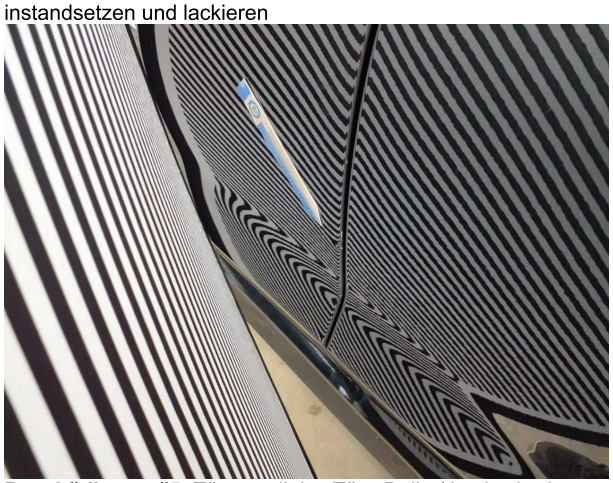
Beschädigung #4: Tür hinten rechts: Tür - Delle / Lackschad… - instandsetzen und lackieren
