DEKRA-Nr: 0542 / 035135 / 2026 / B090136000483 vom 23.10.2026

Zustandsbericht/Minderwertgutachten-Leasing

Erstzulassung	17.10.2022	Letzte Zulassung	14.10.2022
Fahrzeugart	Personenkraftwagen	Hersteller	Cupra
Typ / Verkaufsbez.	Formentor (KM7)(08.2020->) / Formentor VZ 2.0 TSI 4Drive OPF (EURO 6d)	Aufbauart	Limousine
Türen	4	Sitzplätze	5
Fahrzeug-Ident.-Nr.	VSSZZZKM3PR015520	HSN / TSN	7593 / ARG
DAT €uropa-Code®	011890100010001	DAT Marktindex	DE001 6609
Km-Stand abgelesen	39960	Nächste HU §29 StVZO	02 / 2028
Energiequelle / Kraftstoff	Benzin	Zylinderanzahl	4 / Reihenmotor
Leistung (kW)	228	Hubraum (ccm)	1984
Schadstoffklasse:	EURO6;WLTP;AP;PI/CI; M, N1 I	Antriebsart	Allrad
Getriebe / Gänge	Automatik / 7	Felgen	Leichtmetall
Farbe	Grau	Polster / Farbe	Teilleder / Schwarz

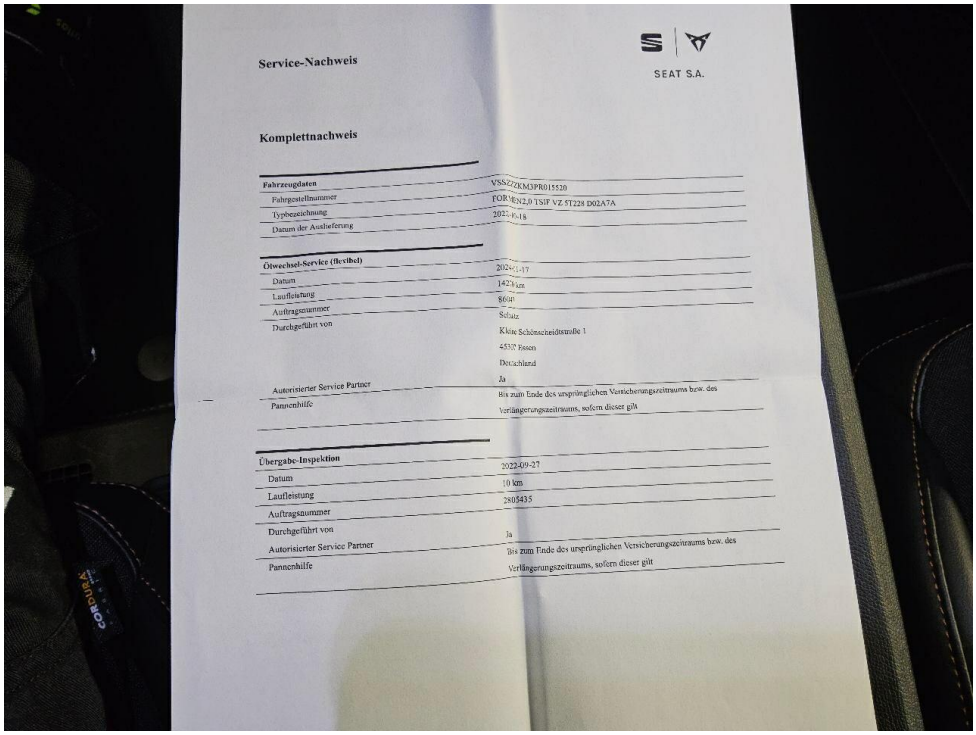
Bild 13 : Wartungsnachweis

Wartungsnachweis:	digital
letzte Wartung:	am 17.01.2024 bei Kilometerstand 14.270
bis Wartung verbleiben:	19.900 km (zum Besichtigungszeitpunkt)

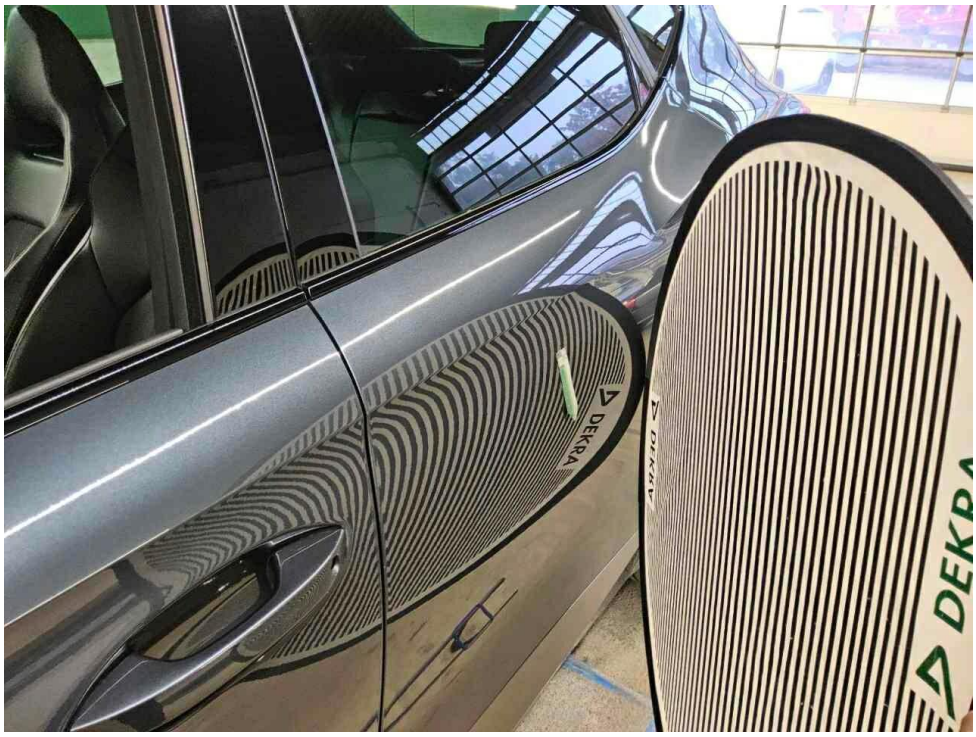
Bild 14 : Tür hinten links, eingedellt, Gebrauchsspur

LM Felge hinten rechts zerkratzt,
Gebrauchsspur, (Bild 28)
Stoßfänger vorne Lackierung, Steinschlag,
Gebrauchsspur (Bild 22, 23)
Tür hinten links Lackierung, Steinschlag,
Gebrauchsspur (Bild 20, 21)
Frontspoiler Lackierung, zerkratzt,
Gebrauchsspur (Bild 18, 19)
Tür vorne links, eingedellt, Gebrauchsspur
(Bild 16, 17)
Tür hinten links, eingedellt, Gebrauchsspur
(Bild 14, 15)
Frontscheibe, Steinschlag, Gebrauchsspur
(Bild 26, 27)
Motorhaube Lackierung, Steinschlag,
Gebrauchsspur (Bild 24, 25)

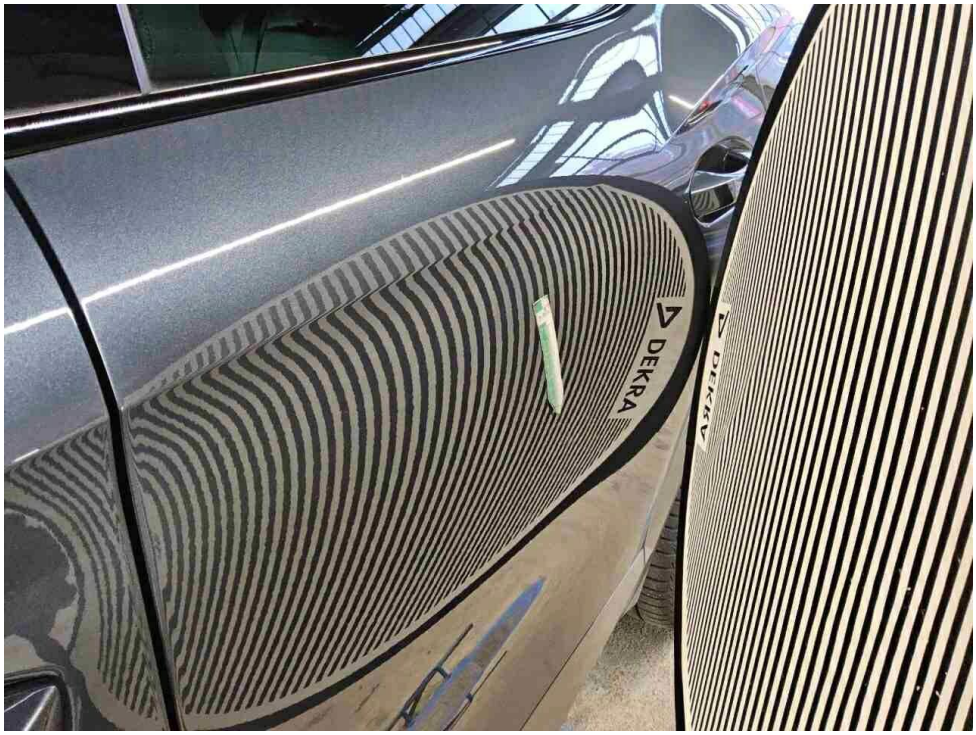
Bild 15 : Tür hinten links, eingedellt, Gebrauchsspur

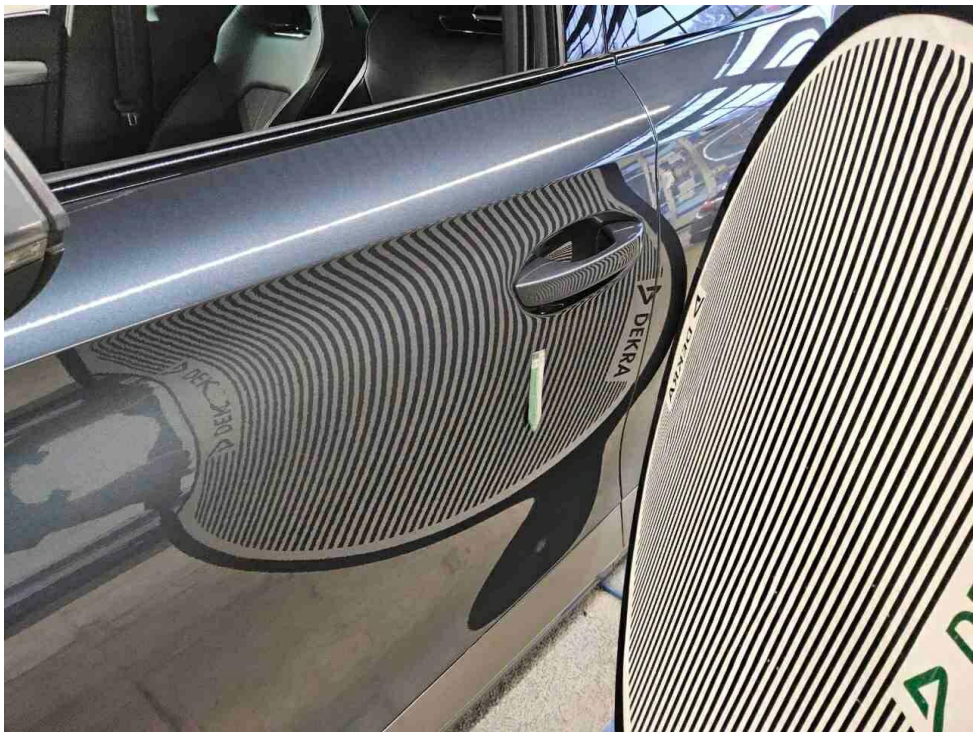
Bild 16 : Tür vorne links, eingedellt, Gebrauchsspur

Bild 17 : Tür vorne links, eingedellt, Gebrauchsspur

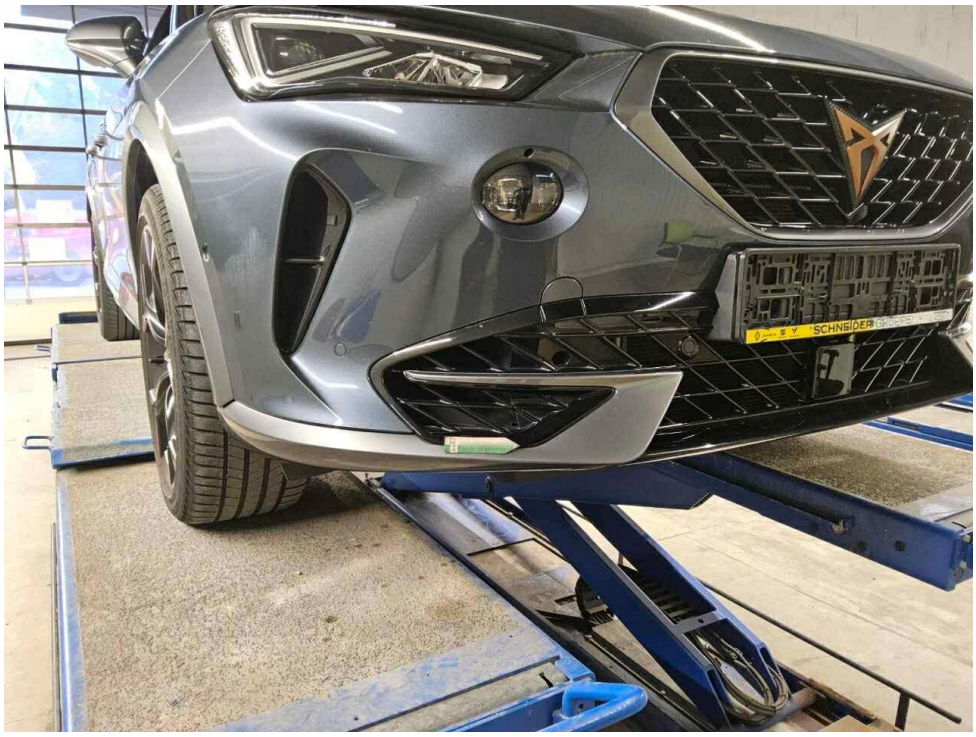
Bild 18 : Frontspoiler Lackierung, zerkratzt, Gebrauchsspur

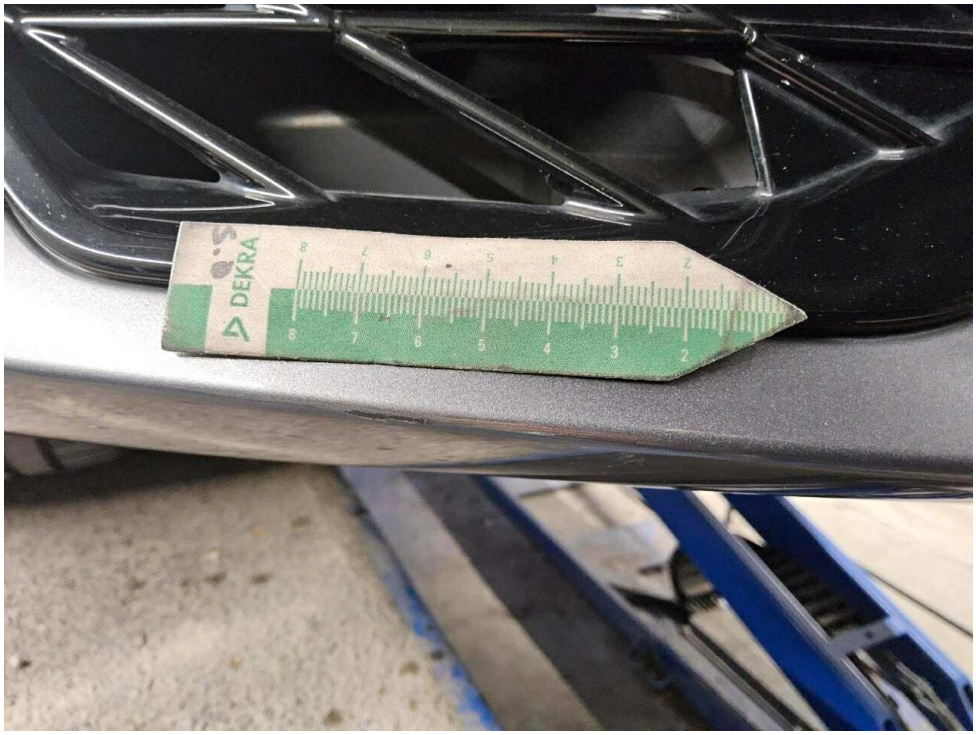
Bild 19 : Frontspoiler Lackierung, zerkratzt, Gebrauchsspur

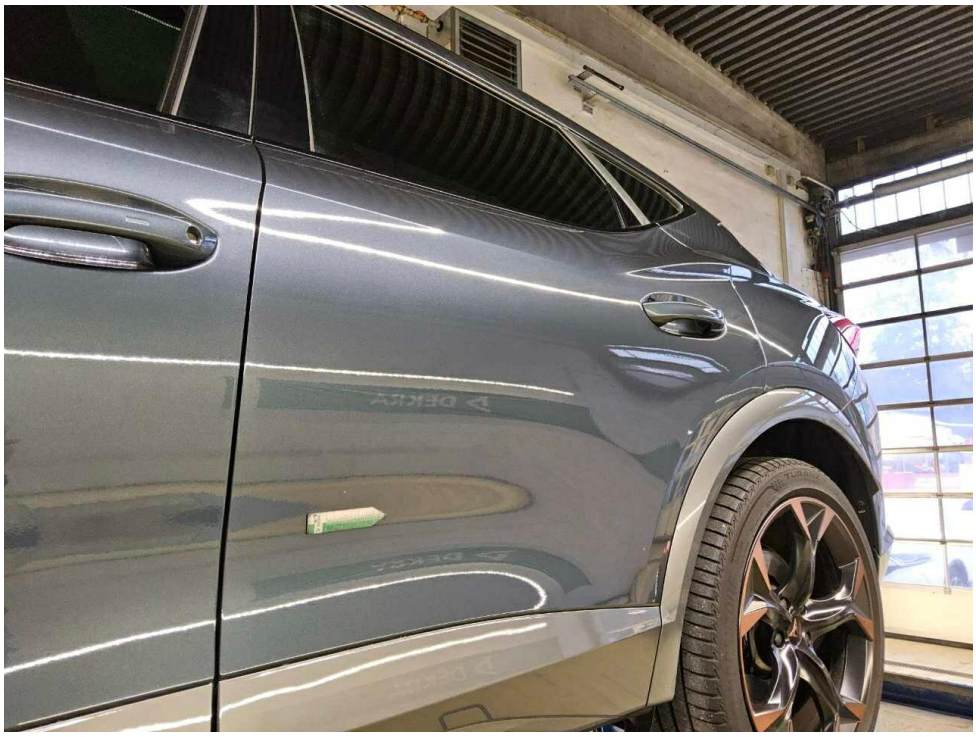
Bild 20 : Tür hinten links Lackierung, Steinschlag, Gebrauchsspur

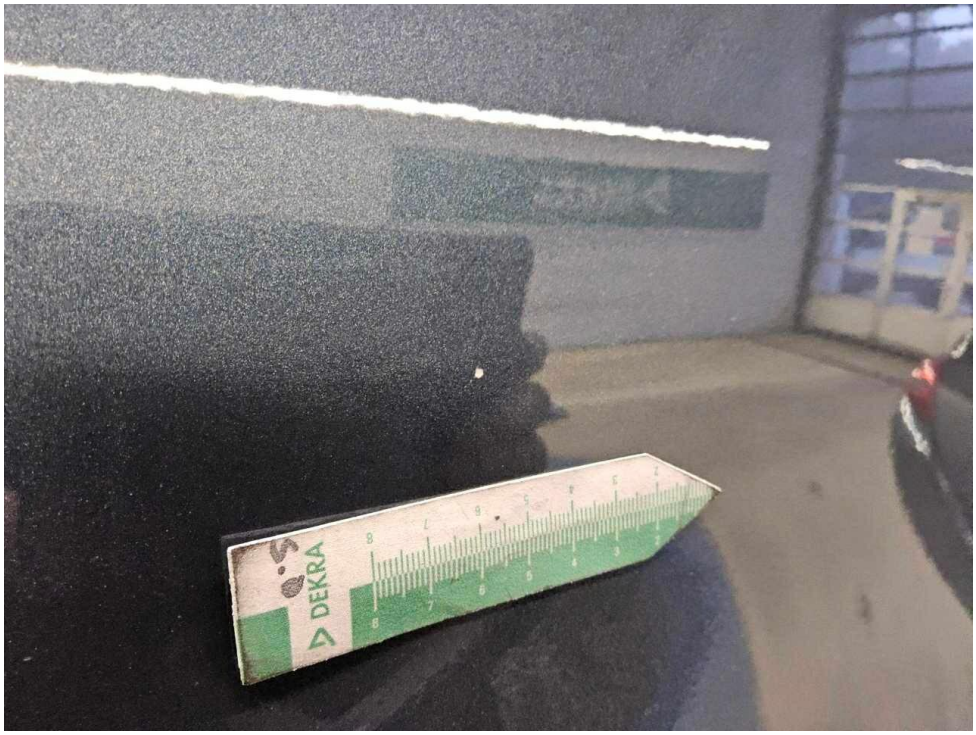
Bild 21 : Tür hinten links Lackierung, Steinschlag, Gebrauchsspur

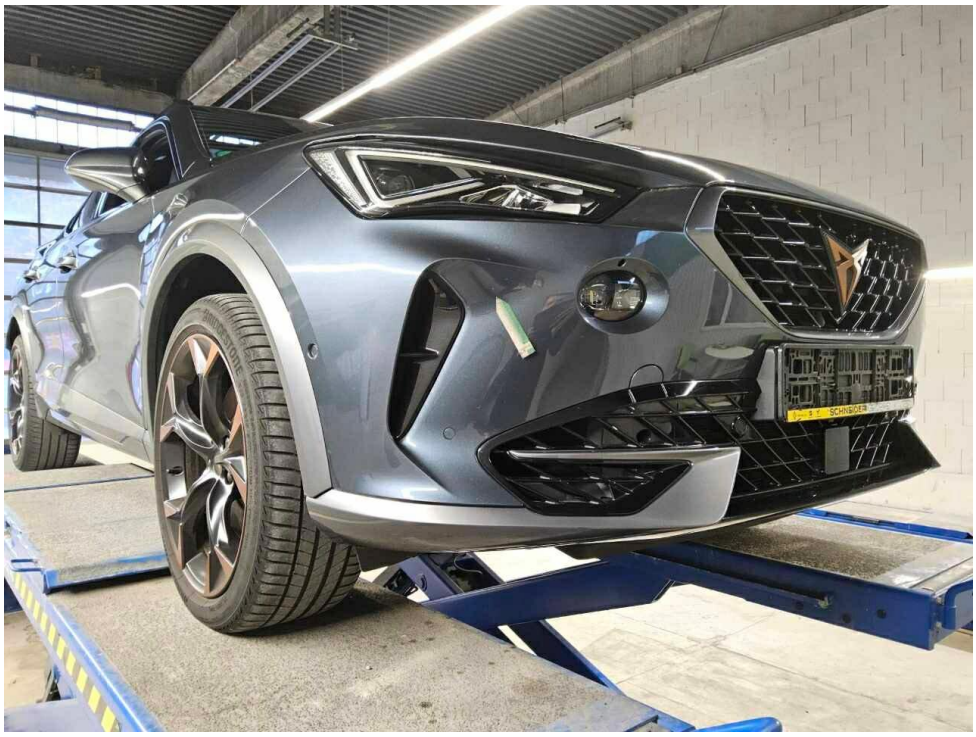
Bild 22 : Stoßfänger vorne Lackierung, Steinschlag, Gebrauchsspur

Bild 23 : Stoßfänger vorne Lackierung, Steinschlag, Gebrauchsspur

Bild 24 : Motorhaube Lackierung, Steinschlag, Gebrauchsspur

Bild 25 : Motorhaube Lackierung, Steinschlag, Gebrauchsspur

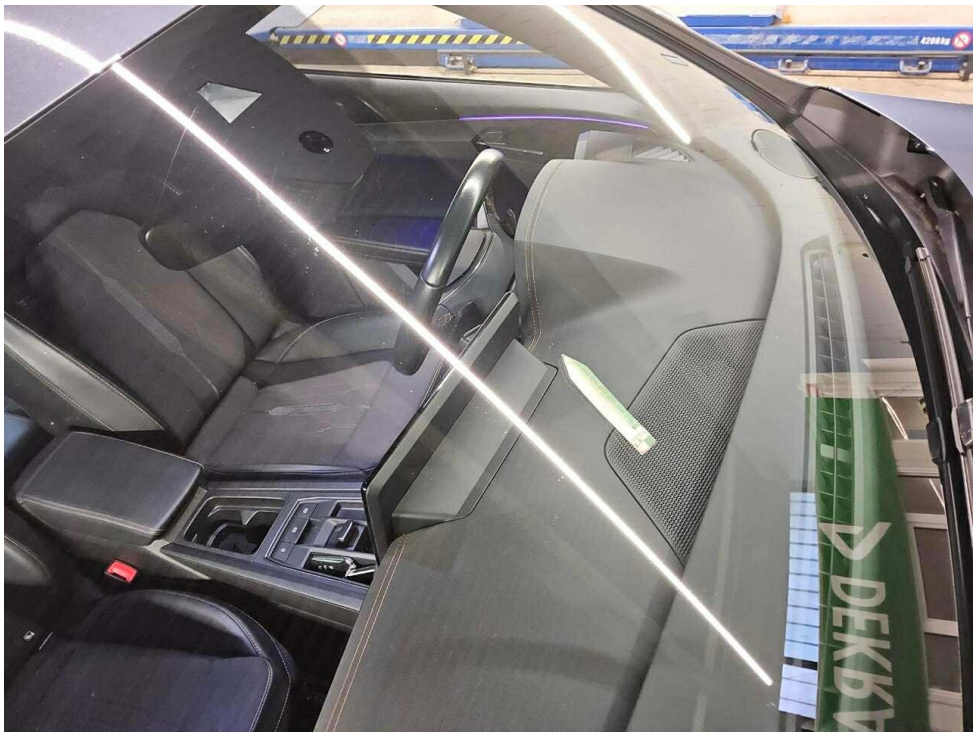
Bild 26 : Frontscheibe, Steinschlag, Gebrauchsspur

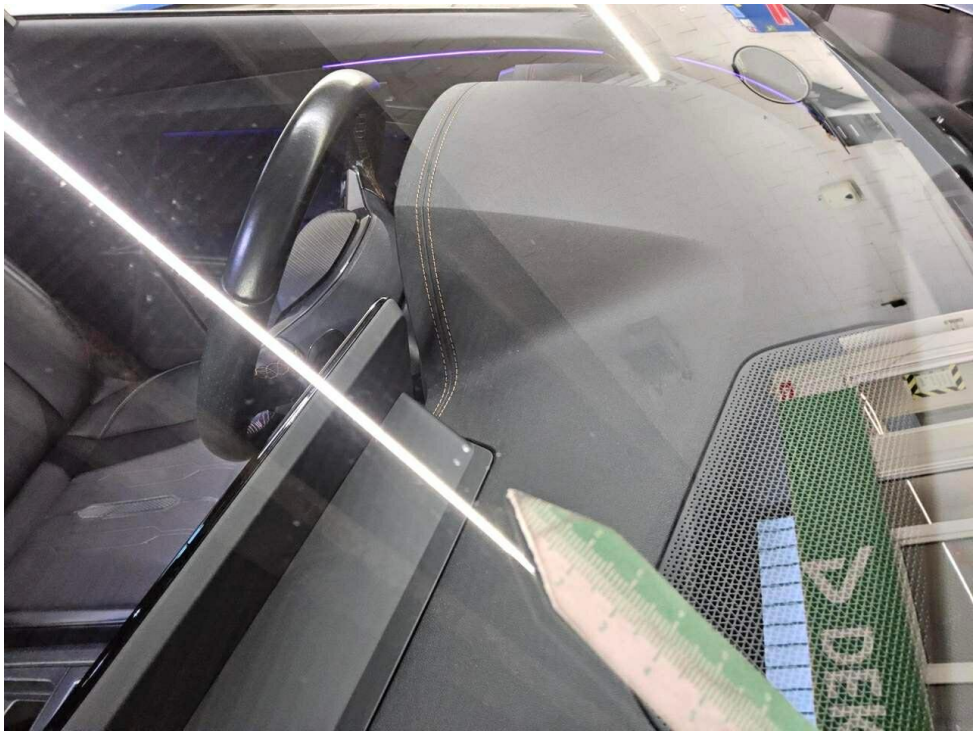
Bild 27 : Frontscheibe, Steinschlag, Gebrauchsspur

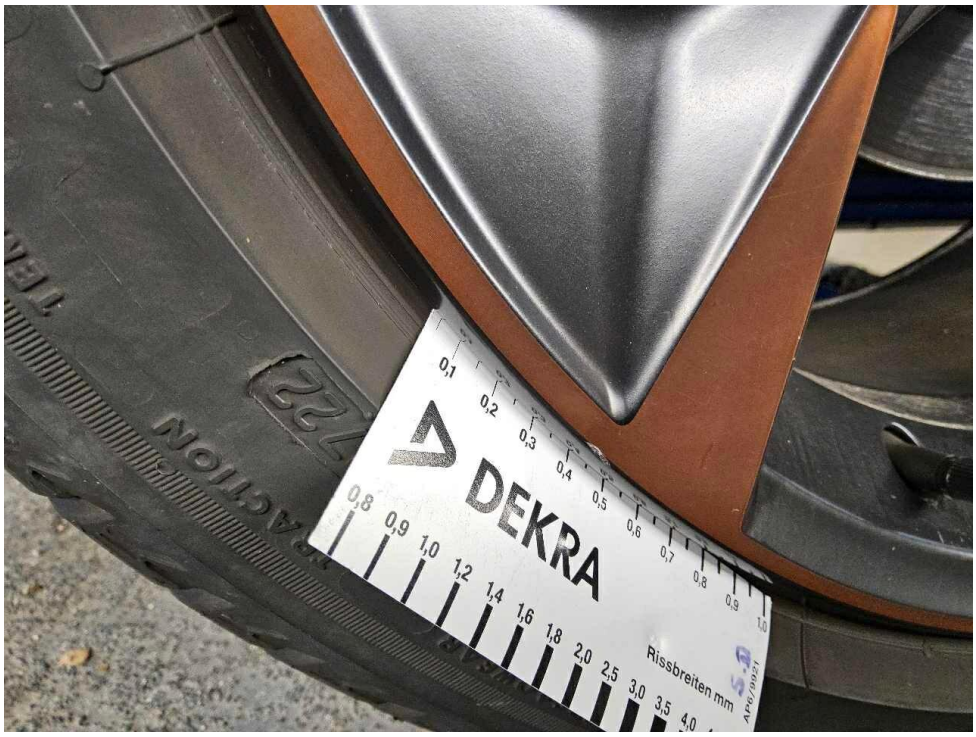
Bild 28 : LM Felge hinten rechts zerkratzt, Gebrauchsspur

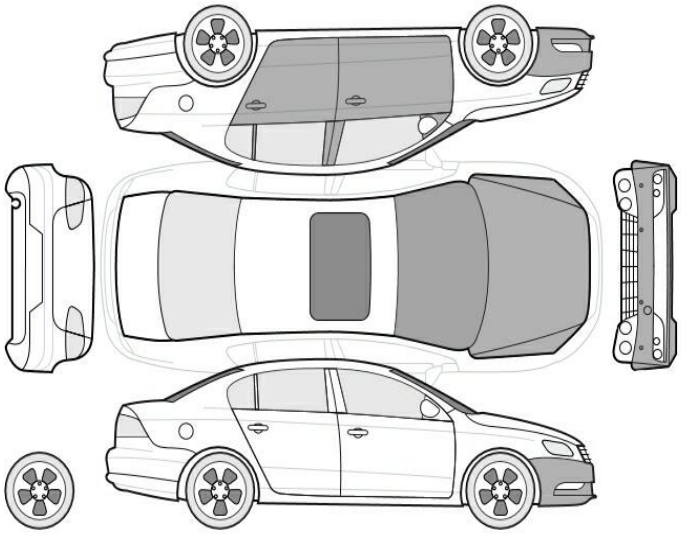
Das Fahrzeug weist dem Alter, der Laufleistung und dem Einsatzzweck entsprechende Gebrauchsspuren auf.
