# Zustandsbericht

| Protokollnummer: | 48159231 |

| **Hersteller / Modell** | Tesla Model Y Long Range Dual Motor AWD | | |
| **Kennzeichen** | DZ-LA 83E | **Vehicle Identification number** | XP7YGCEK2PB154679 |

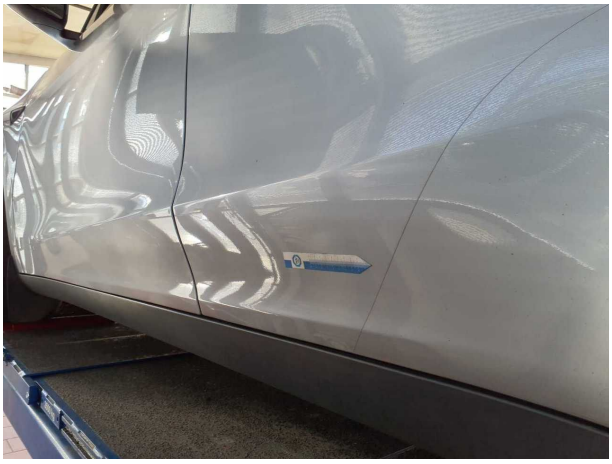
| Nr. | Bauteilgruppe | Beschreibung |
|---|---|---|
| 1 | Tür hinten links | Tür - Delle(n) - sanft instandsetzen |

**Beschädigung #1:** Tür hinten links: Tür - Delle(n) - sanft instandsetzen

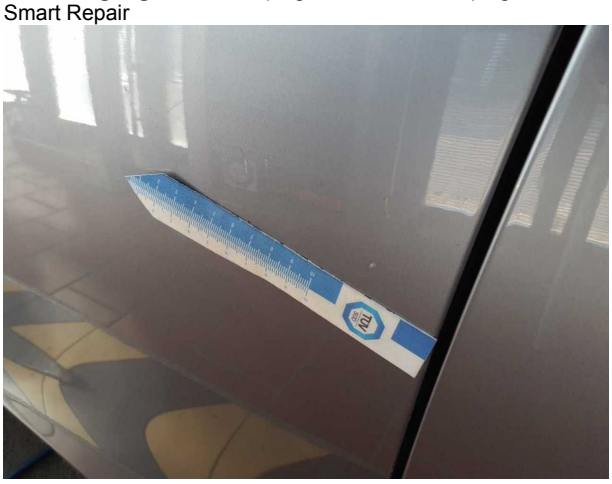
| Nr. | Bauteilgruppe | Beschreibung |
|---|---|---|
| 6 | Tür vorn links | Tür - verkratzt / verschürft - Smart Repair |

**Beschädigung #6:** Tür vorn links: Tür - verkratzt / verschürft - Smart Repair

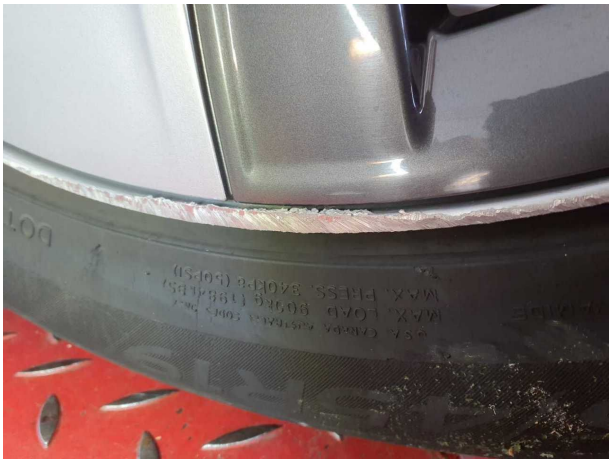
| Nr. | Bauteilgruppe | Beschreibung |
|---|---|---|
| 7 | Rad/Reifen | Leichtmetallfelge vorn rechts (Materialabtrag) - verkratzt / verschürft - erneuern |

**Beschädigung #7:** Rad/Reifen: Leichtmetallfelge vorn rechts (Materialabtrag) - verkratzt / verschürft - erneuern
