DEKRA-Nr: 0468 / 027588 / 2026 / B090358000169 vom 30.10.2026

Vermarktungsbericht

Auftraggeber	ALD AutoLeasing D GmbH Kooperationen, Nedderfeld 95, 22529 Hamburg
Besichtigung	27.10.2026

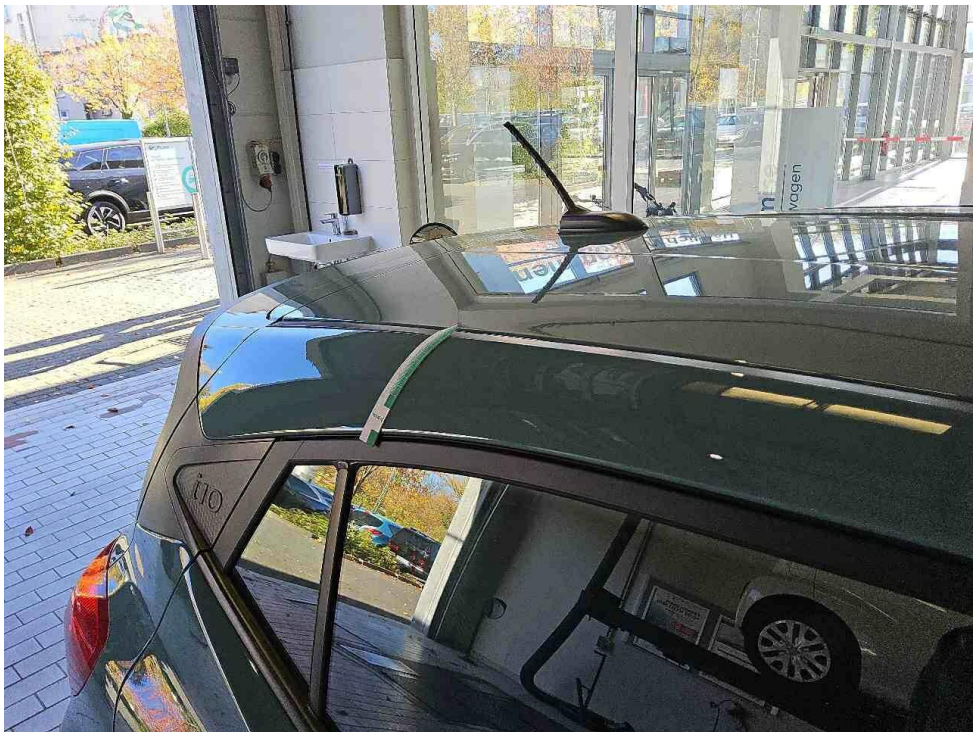
1. Bremse der Vorderachse verschlissen, erneuern (Bild 30)
2. Antennenstab Tierverbiss, erneuern (Bild 9)
3. Wartungsintervalle überzogen, Entfall der uneingeschränkten Herstellergarantie
4. Tür vorne rechts, eingedellt, smart repair
5. Stoßfänger hinten Lackierung, verschrammt, lackieren mit Lackaufbau (Bild 25, 26)
6. Felge hinten rechts Lackierung, verschrammt, smart repair (Bild 28, 29)
7. Felge hinten links Lackierung, verschrammt, smart repair (Bild 23, 24)
8. Felge vorne links Lackierung, verschrammt, smart repair (Bild 19, 20)
9. Stoßfänger vorne Lackierung, verschrammt, lackieren mit Lackaufbau (Bild 16, 17, 18)
10. Dach, mehrfach eingedellt, sanft instandsetzen
11. Dachrahmen links, mehrfach eingedellt, instandsetzen und lackieren mit Lackaufbau
12. Dachrahmen rechts, mehrfach eingedellt, instandsetzen und lackieren mit Lackaufbau (Bild 10, 11, 12)
13. Lackvorbereitung

Bild 10 : Dachrahmen rechts, mehrfach eingedellt, instandsetzen und lackieren mit Lackaufbau

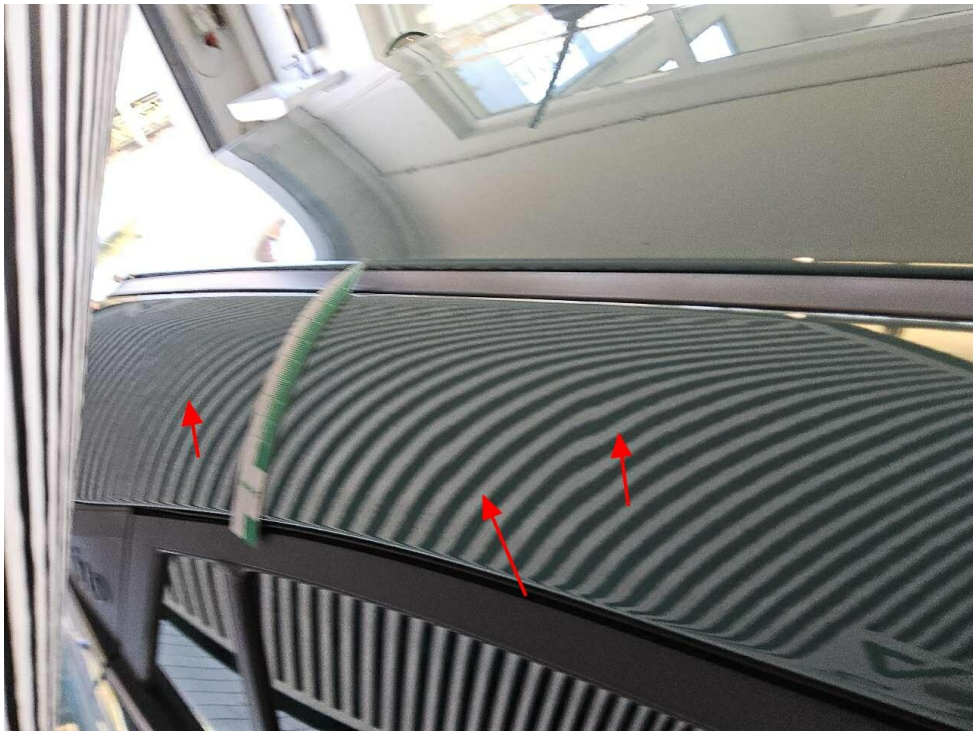
Bild 11 : Dachrahmen rechts, mehrfach eingedellt, instandsetzen und lackieren mit Lackaufbau

Bild 12 : Dachrahmen rechts, mehrfach eingedellt, instandsetzen und lackieren mit Lackaufbau

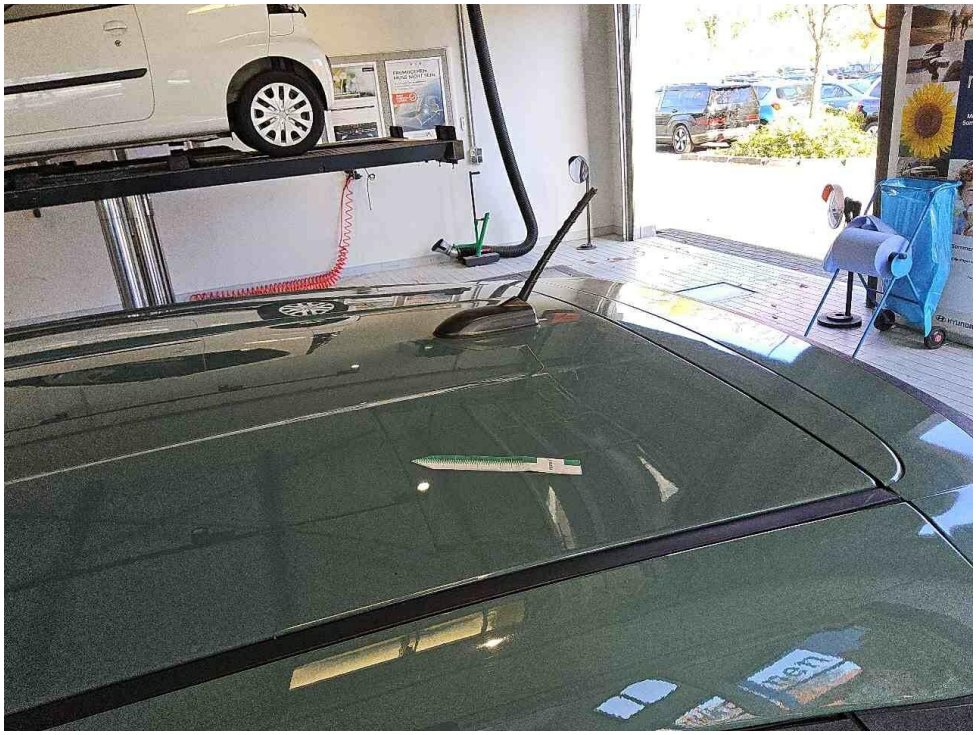
Bild 13 : Dach, mehrfach eingedellt

Bild 14 : Dach, mehrfach eingedellt

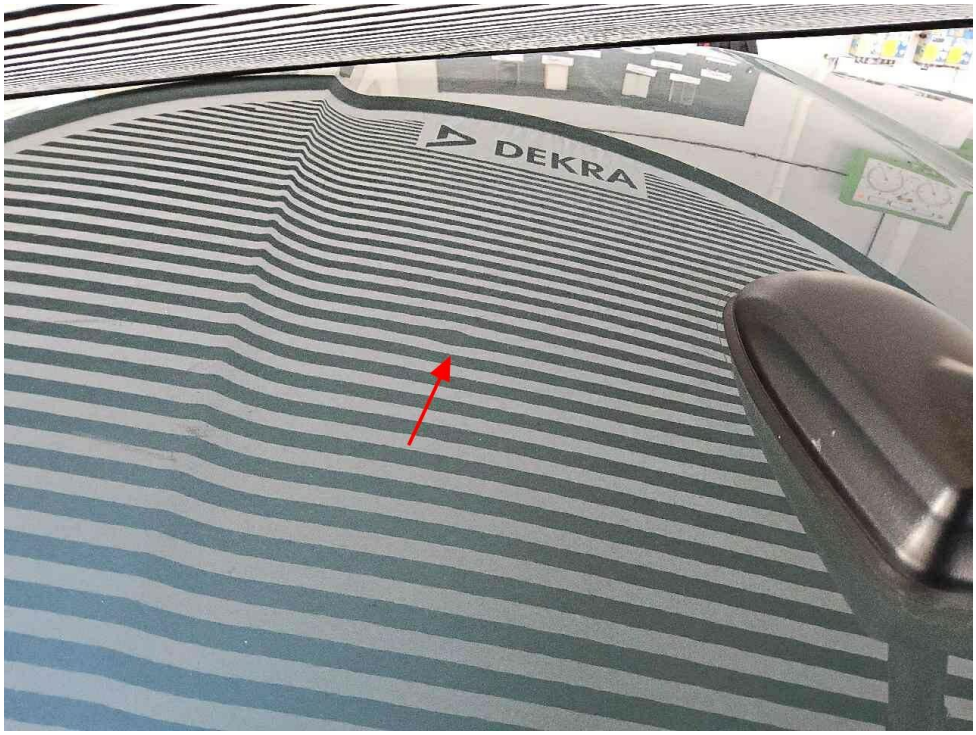
Bild 15 : Dach, mehrfach eingedellt

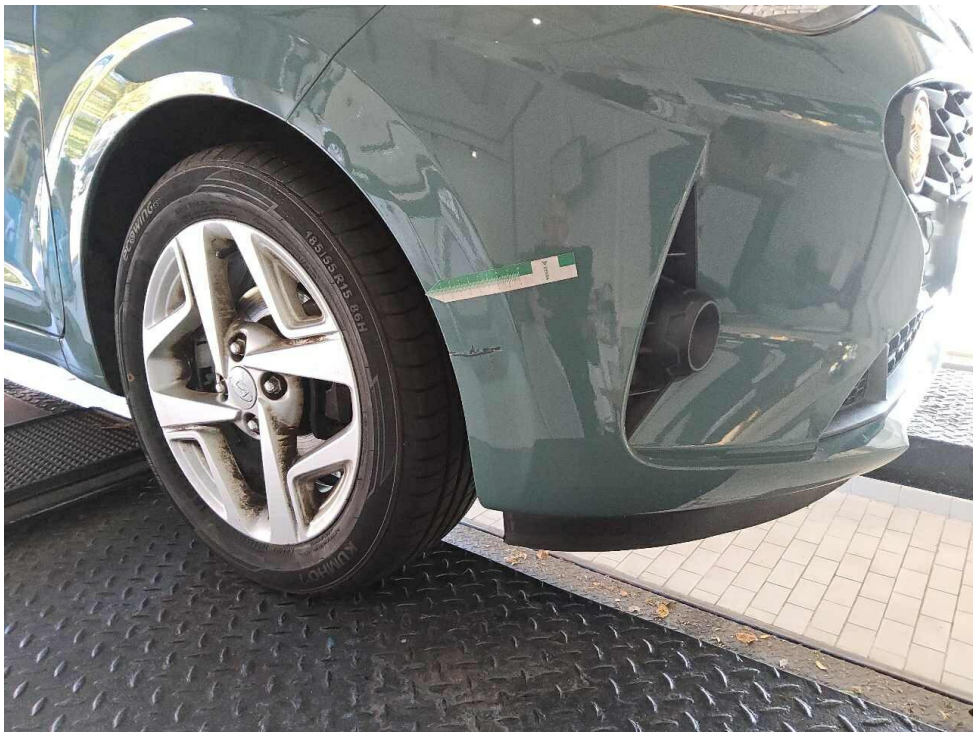
Bild 16 : Stoßfänger vorne Lackierung, verschrammt, lackieren mit Lackaufbau

Bild 17 : Stoßfänger vorne Lackierung, verschrammt, lackieren mit Lackaufbau

Bild 18 : Stoßfänger vorne Lackierung, verschrammt, lackieren mit Lackaufbau

Bild 19 : Felge vorne links Lackierung, verschrammt, smart repair

Bild 20 : Felge vorne links Lackierung, verschrammt, smart repair

Bild 21 : Tür vorne links, eingedellt, Gebrauchsspur

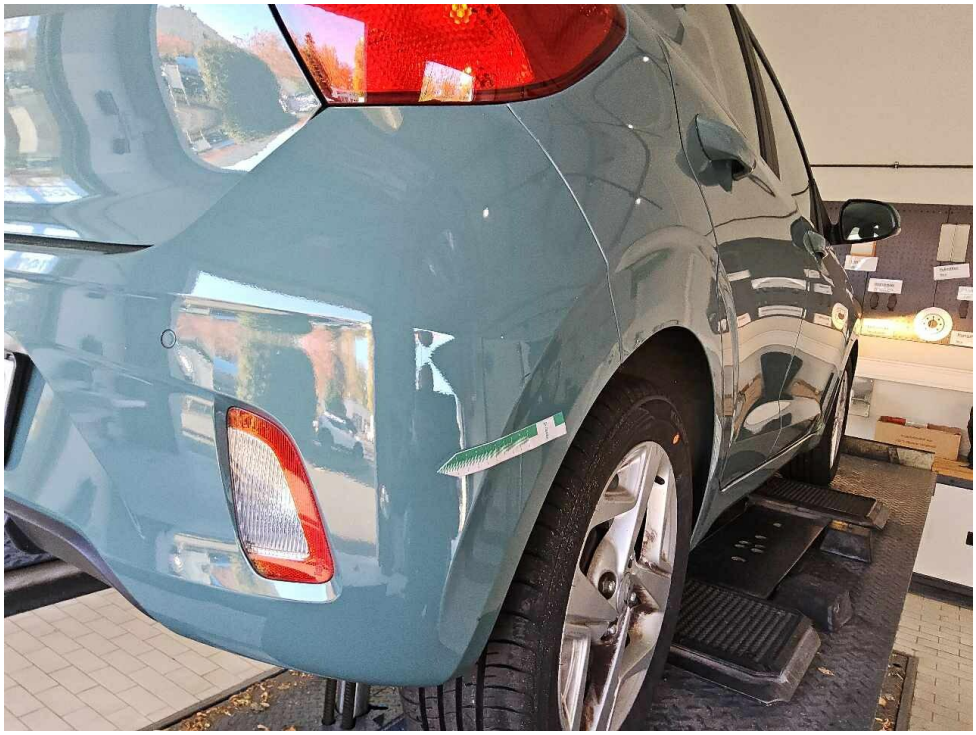
Bild 25 : Stoßfänger hinten Lackierung, verschrammt, lackieren mit Lackaufbau

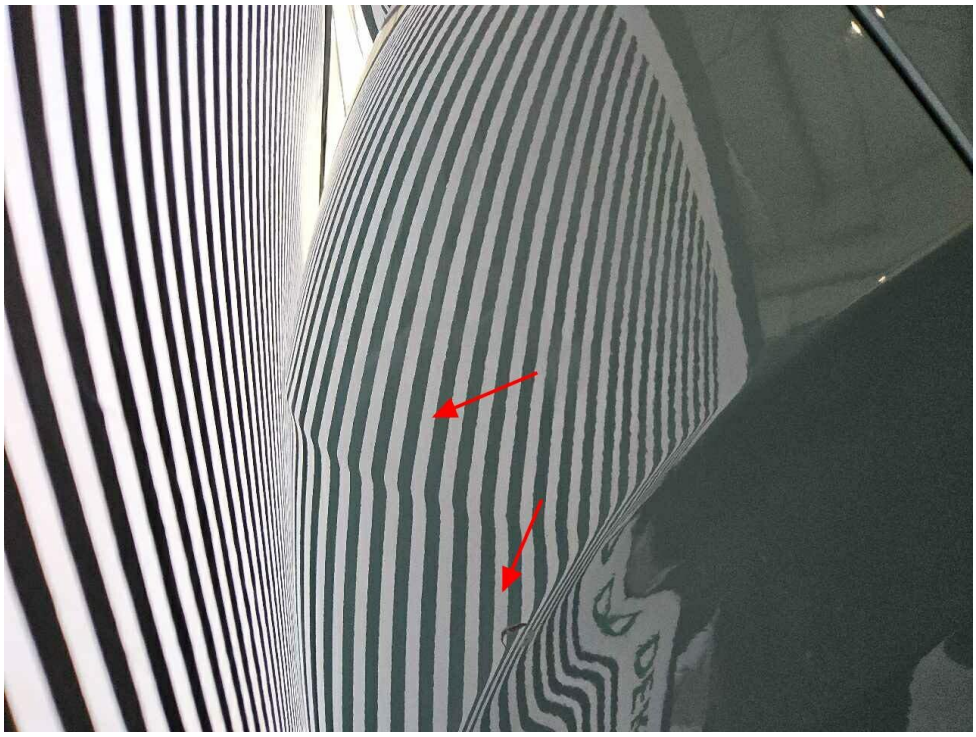
Bild 26 : Stoßfänger hinten Lackierung, verschrammt, lackieren mit Lackaufbau

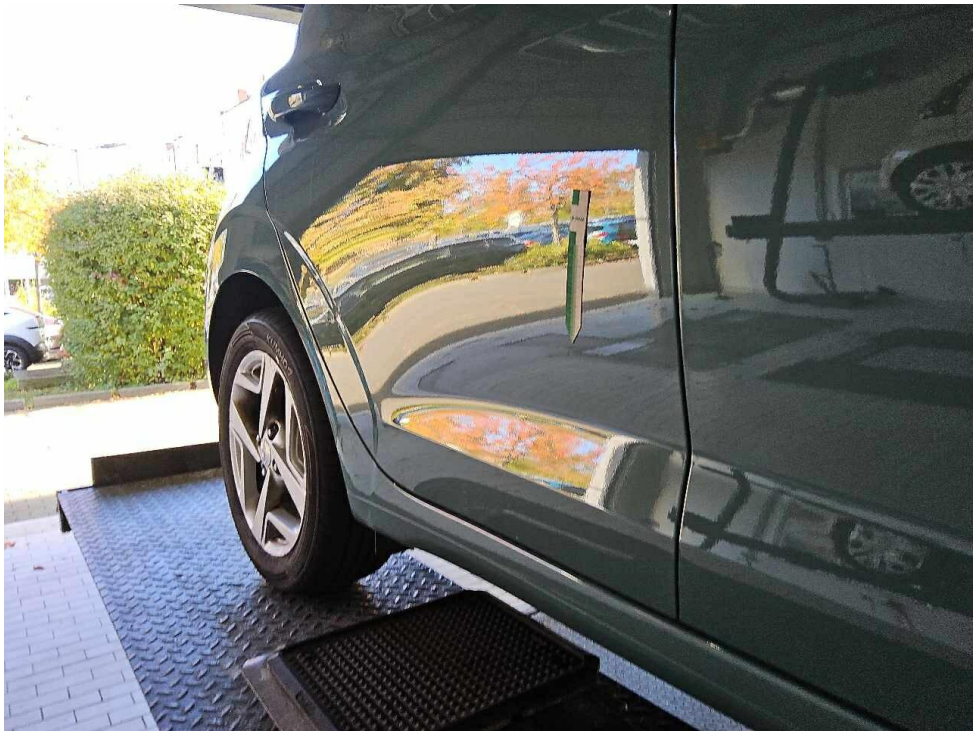
Tür hinten rechts, eingedellt, Gebrauchsspur
(Bild 27)
Tür vorne links, eingedellt, Gebrauchsspur
(Bild 21, 22)

Bild 27 : Tür hinten rechts, eingedellt, Gebrauchsspur

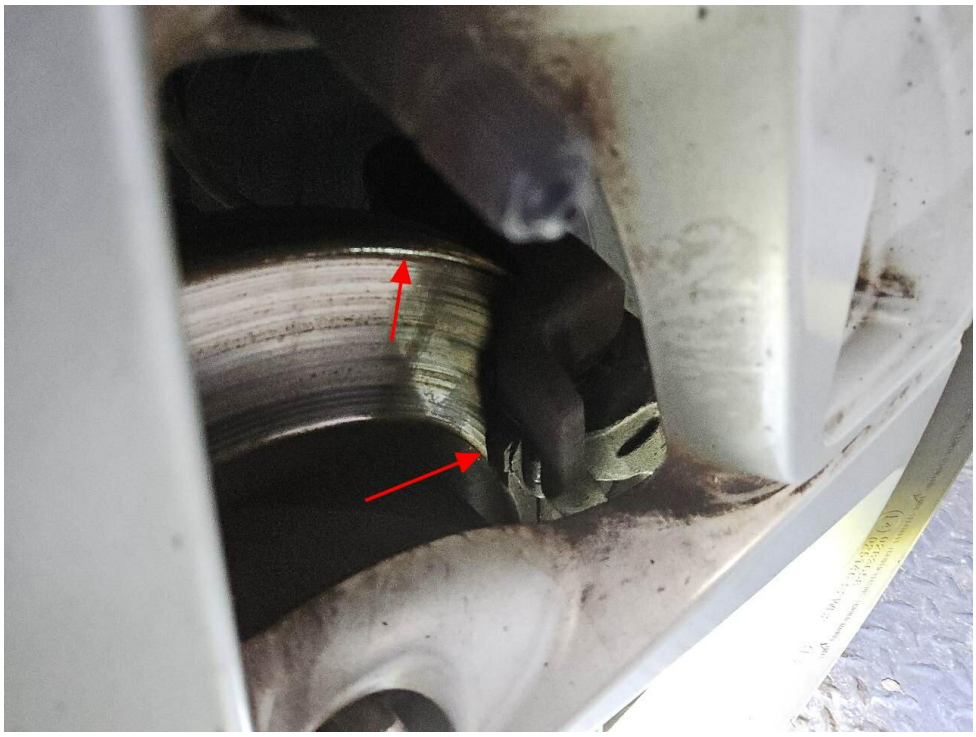
Bild 30 : Bremse der Vorderachse verschlissen

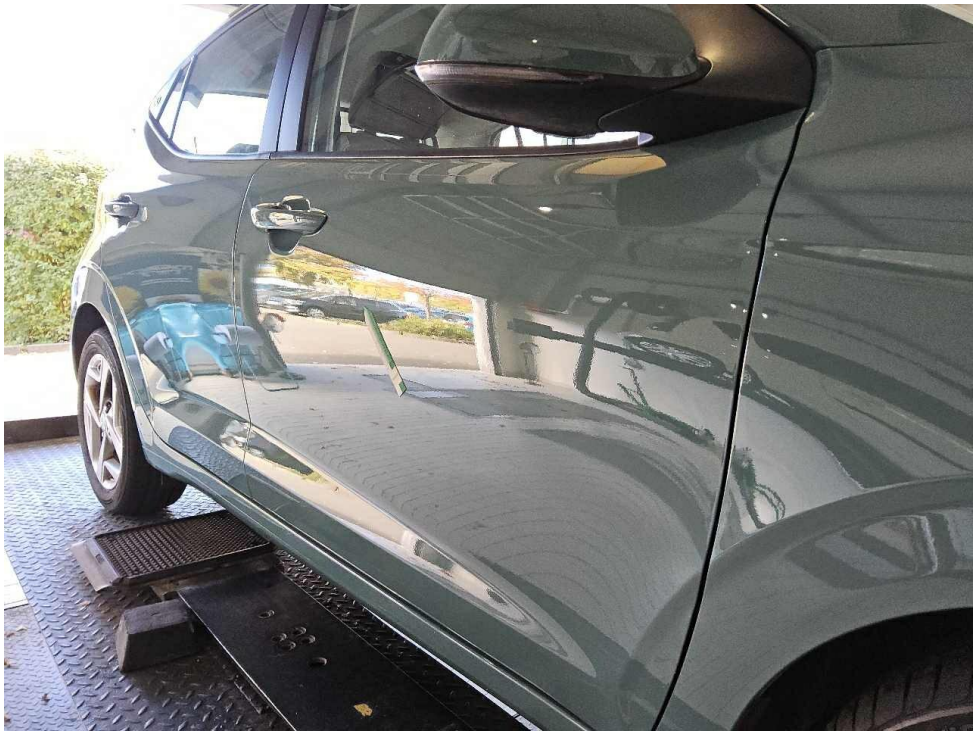
Bild 31 : Tür vorne rechts, eingedellt

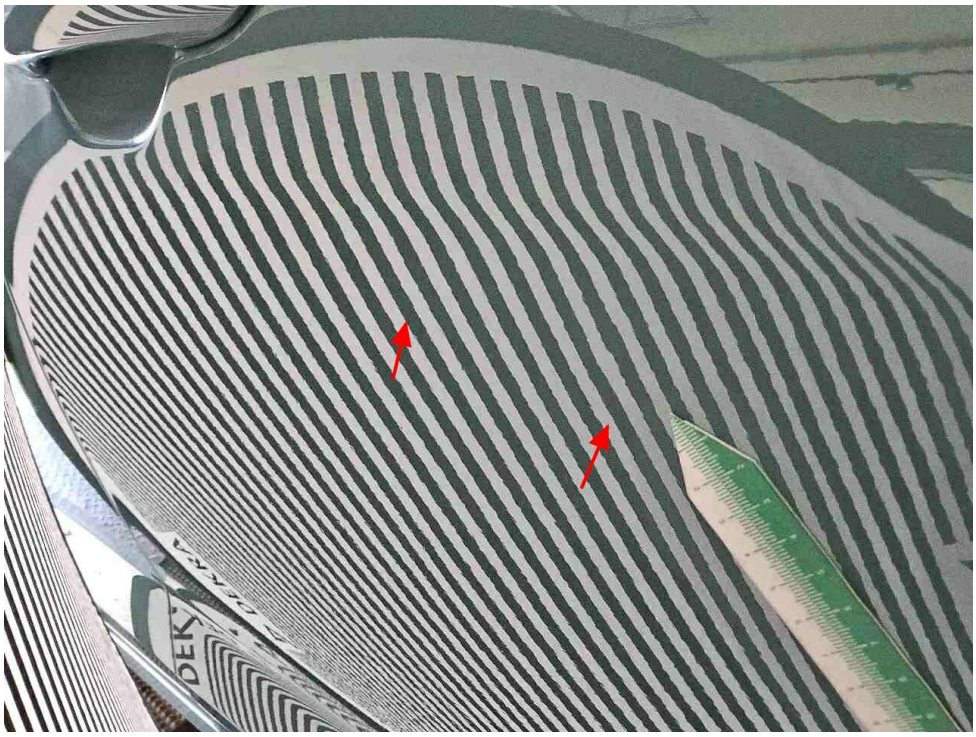
Bild 32 : Tür vorne rechts, eingedellt
