Zustandsbericht

Protokollnummer: 48052018
Auftrags-Nr / Referenz: 19282547
Besichtigungsdatum: 28.09.2026

Hersteller / Modell	Tesla Model 3 Langstreckenbatt. Allradantrieb Dual Motor		
Kennzeichen	NE-BS 413E	**Vehicle Identification number**	LRW3E7EK9NC619569
Erstzulassung	13.09.2022	**Laufleistung (abgelesen)**	81.125 km
HSN/TSN	1480 / AAR 00176	**Kraftstoffart**	Elektro
Fahrzeugart	PKW Limousine	**Antriebsart**	Allradantrieb
Schadstoffklasse	2017/1151	**Getriebe / Anzahl Gänge**	Direktantrieb
Farbe	Midnight Silver Metallic	**Besichtigungszustand**	bedingt: Licht/Nässe/Schmutz
Leistung	153 kW	**Nächste HU**	10/2027
Wartungsheft / Nachweis	digitaler Nachweis / vollständig	**Restlauf bis Service**	7 Monat(e)
Letzte Wartung		**Polsterart**	Leder
Vorschaden	Keine Feststellbar	**Polsterfarbe**	Anthrazit
Nachlackierung	Keine Feststellbar	**zul. Gesamtgewicht**	2.232 kg
Dokumente	ZB I vorhanden	**Anzahl Halter**	unbekannt
Schlüssel soll/ist	2/2	**Anzahl Sitze / Türen**	5 / 4
Vertragsnummer	52087603	**Re-Import**	Nein

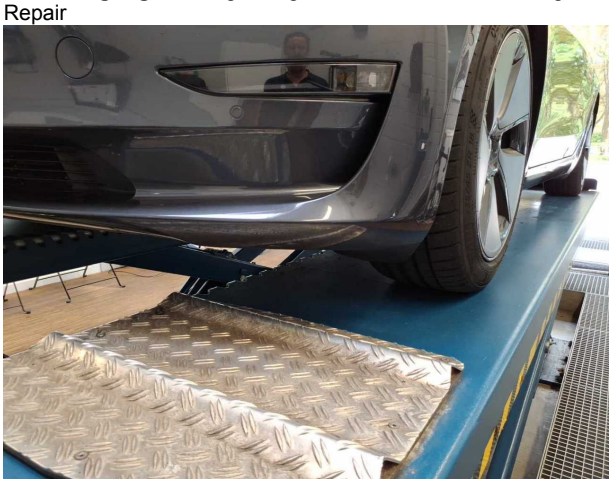
Beschädigung #6: Rad/Reifen: Leichtmetallfelge vorn rechts - Kratzer - Wertminderung
