TÜV Technische Überwachung Hessen GmbH

PROTOKOLLNUMMER: 45801351

Gutachten

Betreff	Rücknahmegutachten
Anlieferungsdatum	08.06.2026
Besichtigungsdatum / Ort	08.06.2026 / Stellantis&You Wiesbaden Rheingaustr. 61 65201 Wiesbaden
Fahrzeughalter	Gürbüz managment UG Dietesheimer Str. 74 63165 mühlheim
Amtliches Kennzeichen	OF GG1188
Fahrzeug-Identnummer	VR3USHNS9RJ680961

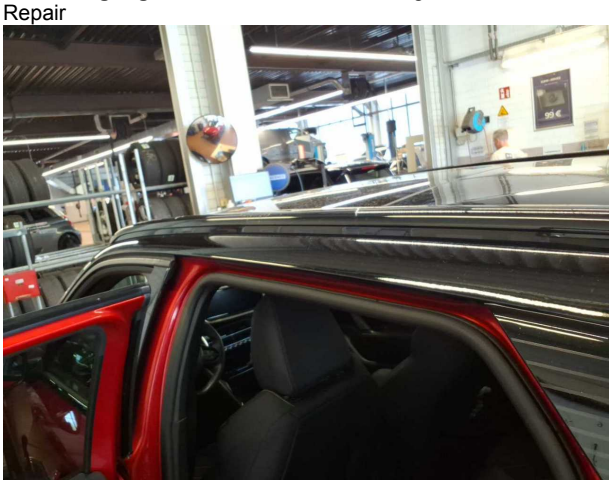
Beschädigung 2: Schweller rechts: Einstieg - Kratzer - Smart Repair

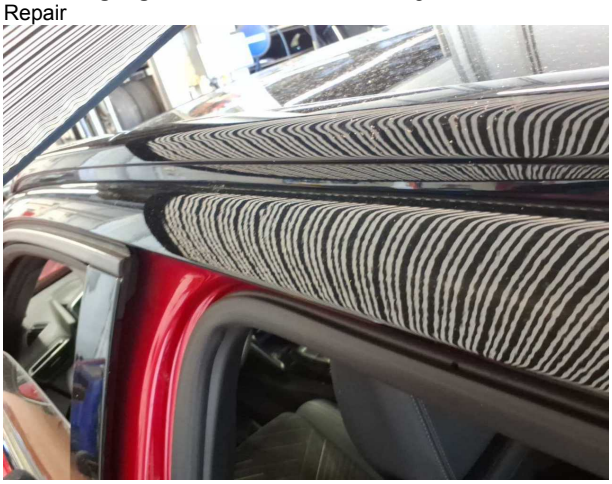
Beschädigung 3: Fahrzeugdach: Dachholm links - Delle(n) - sanft instandsetzen

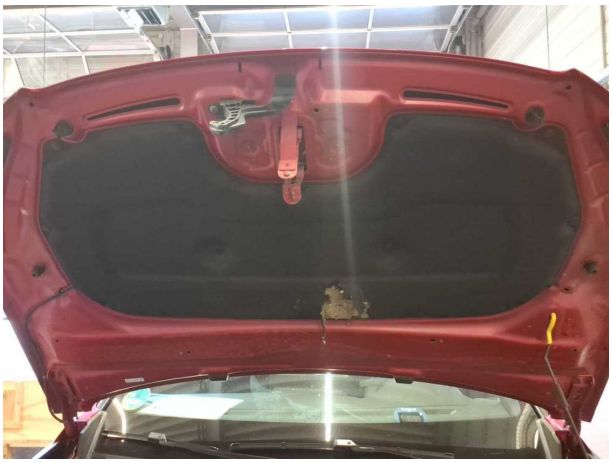
Beschädigung 4: Motorhaube: Dämmmatte - beschädigt - erneuern

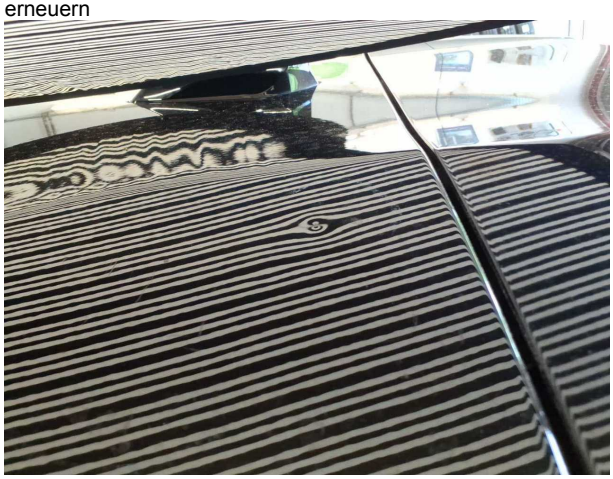
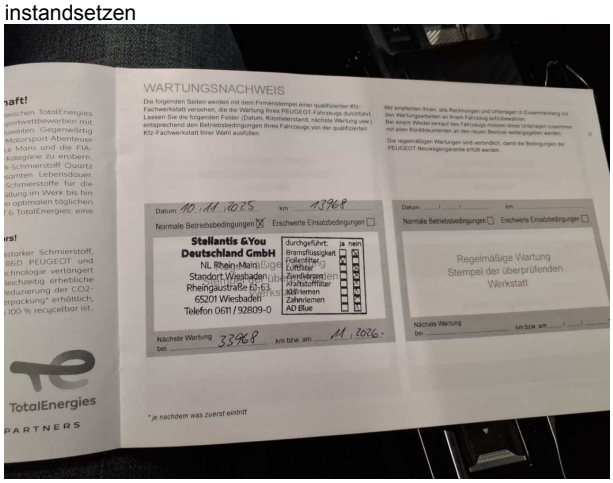
Beschädigung 5: Fahrzeugdach: Dach - Delle(n) - sanft instandsetzen
