Zustandsbericht

Protokollnummer: 48003076
Auftrags-Nr / Referenz: 19208294
Besichtigungsdatum: 23.09.2026

Hersteller / Modell	Tesla Model Y Long Range Dual Motor AWD		
Kennzeichen	BH-BK 184E	**Vehicle Identification number**	XP7YGCEK5NB025400
Erstzulassung	19.09.2022	**Laufleistung (abgelesen)**	96.800 km
HSN/TSN	1480 / ABD 00016	**Kraftstoffart**	Elektro
Fahrzeugart	PKW Limousine	**Antriebsart**	Allradantrieb
Schadstoffklasse	2017/1151	**Getriebe / Anzahl Gänge**	Direktantrieb
Farbe	Weiß Perleffekt	**Besichtigungszustand**	ausreichend
Leistung	153 kW	**Nächste HU**	09/2027
Wartungsheft / Nachweis	digitaler Nachweis / vollständig	**Restlauf bis Service**	
Letzte Wartung		**Polsterart**	Leder
Vorschaden	Feststellbar	**Polsterfarbe**	Schwarz
Nachlackierung	Feststellbar	**zul. Gesamtgewicht**	2.619 kg
Dokumente	ZB I vorhanden	**Anzahl Halter**	1
Schlüssel soll/ist	2/2	**Anzahl Sitze / Türen**	5 / 5
Vertragsnummer	52087110	**Re-Import**

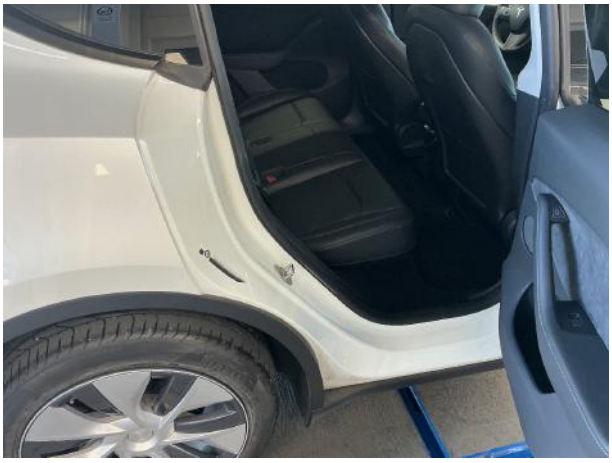
Beschädigung #1: Kotflügel links: Kotflügel links - Delle(n) - sanft instandsetzen
